Asbestinventarisatetest

Koningslaan 54/31, 8300 Knokke-Heist

Attestnummer : 20260330-000502.001

Uitgegeven op : 30.03.2026

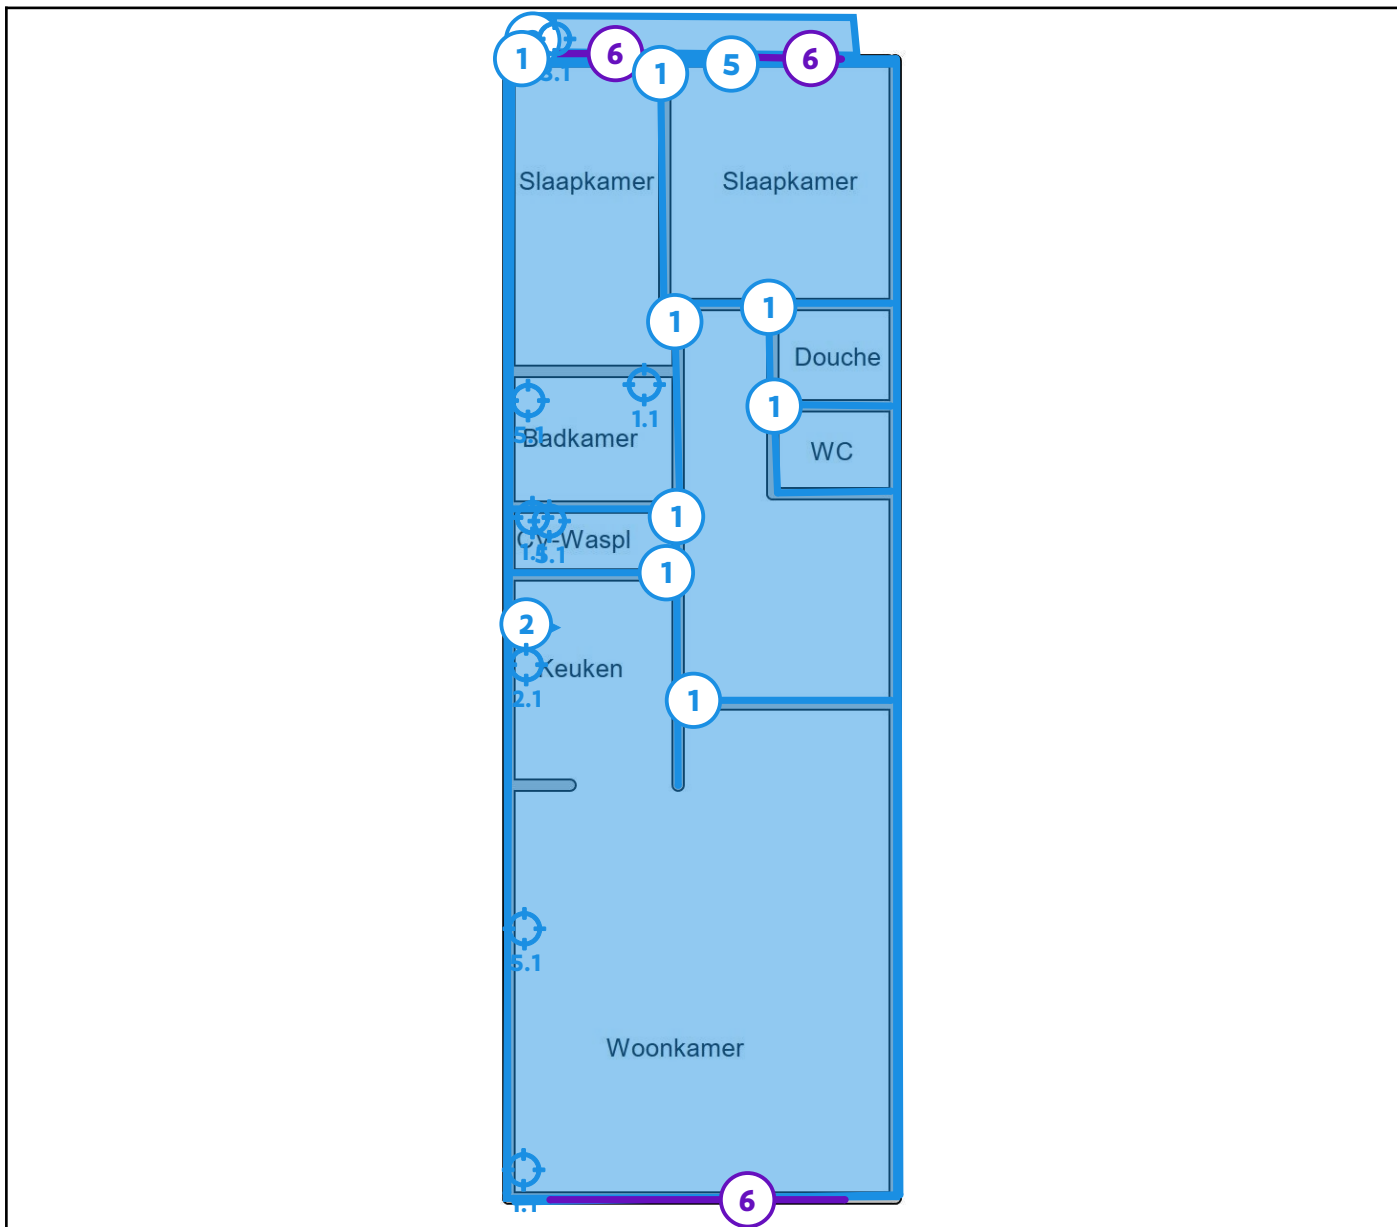
Plan 1.1: P0

Beschrijving	Type	Actie
1. Pleister wand	Geen asbest	-
1.1 Code: 1	Mengmonster	-
2. Dempplaat spoelbak	Geen asbest	-
2.1 Code: 4	Puntmonster	-
3. Roofing terras	Geen asbest	-

3.1 Code: 3	Puntmonster	-
5. Pleister plafond	Geen asbest	-
5.1 Code: 2	Mengmonster	-
6. Mastiek aan ramen	Overige ruimte of materiaal	-

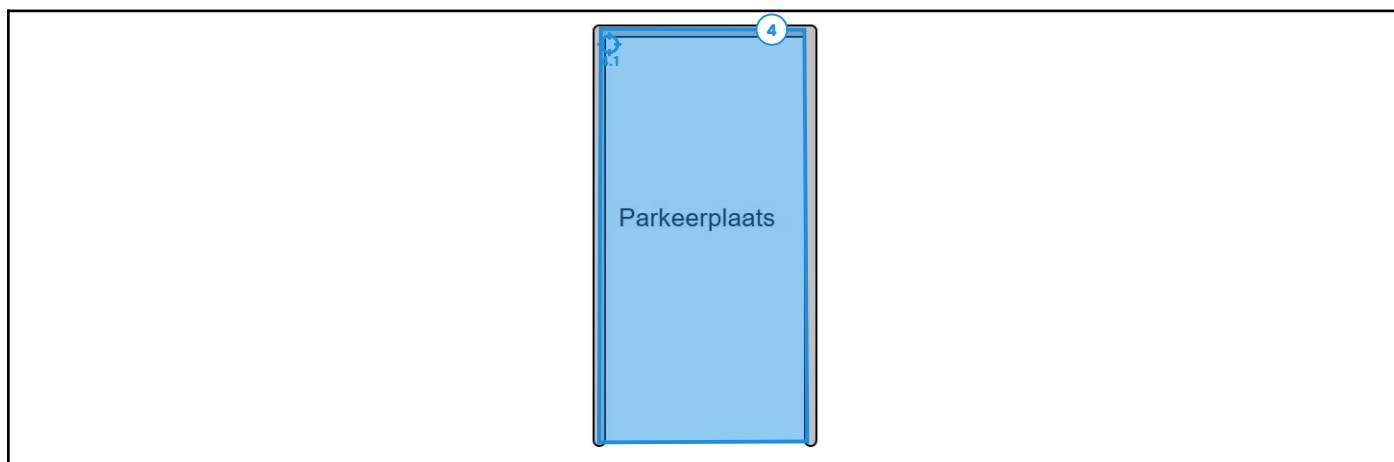
Plan 1.3: Staanplaats 6

Beschrijving	Type	Actie
4. Asfalt	Geen asbest	-
4.1 Code: 5	Puntmonster	-

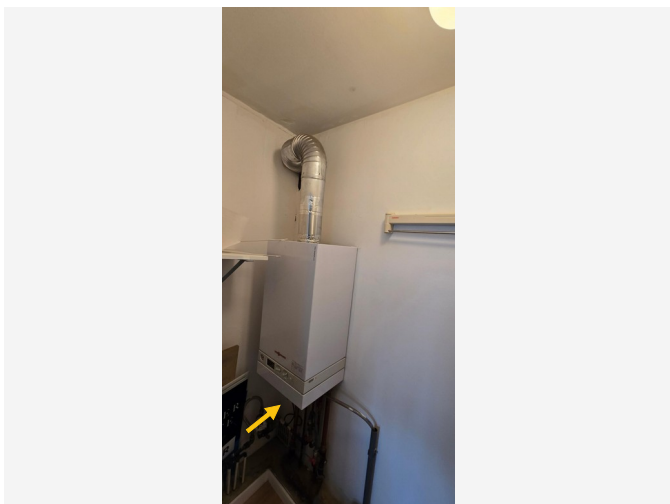
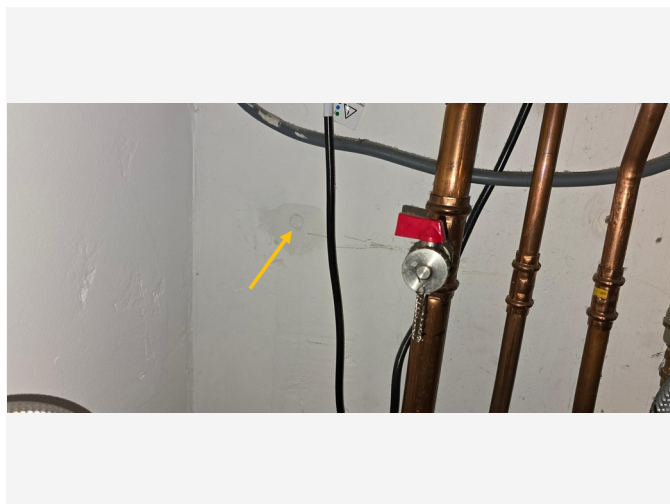
Fiche 1: Pleister wand

Geen asbest

Conclusie

#	Type	Referentie	Resultaat
1.1	Mengmonster	1	Geen asbest

Beschrijving	Pleister wand
Omgeving	Binnen
Primaire drager	Binnenwand
Bindmiddel van materiaal	Gips - kalk
Gebondenheid op basis van bindmiddel	Niet-hechtgebonden
Hoeveelheid (oppervlakte - dikte - aantal)	• 167,00 m ² - 1,00 cm - 1 stuk
Totaal volume	1,67 m ³
Identificatiemethode	Een monstername door de asbestdeskundige met laboanalyse door een asbestlabo.
Destructieve handeling voor identificatie	Nee
Opmerking	Geen pleisterwerk aanwezig in: kelder, staanplaats Volgende ruimtes niet aanwezig: Traphal

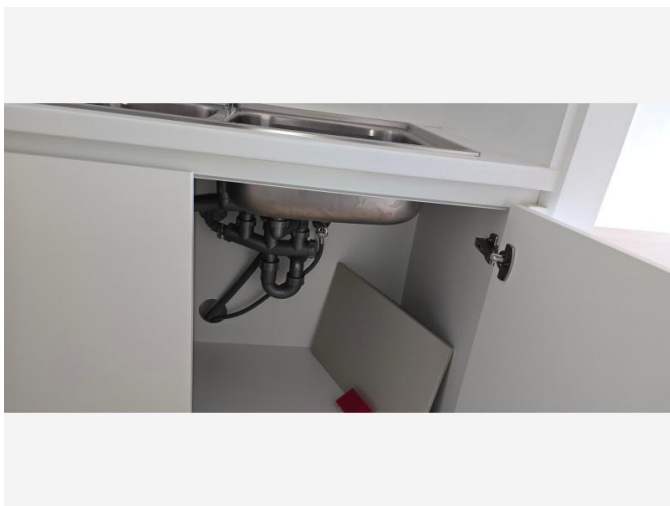
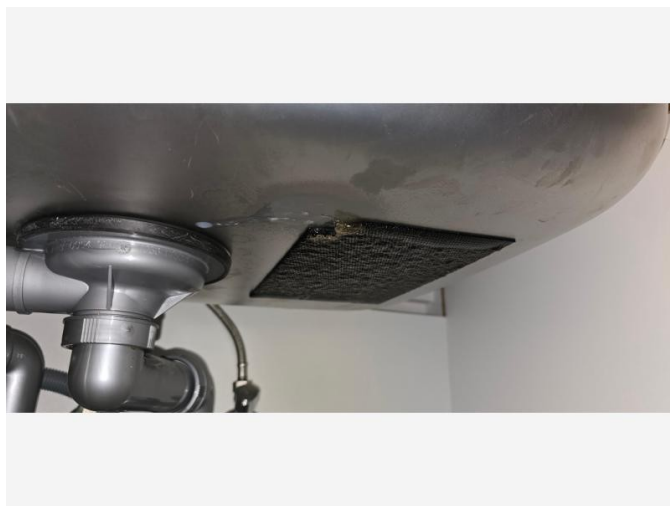
Fiche 2: Dempplaat spoelbak

Geen asbest

Conclusie

#	Type	Referentie	Resultaat
2.1	Puntmonster	4	Geen asbest

Beschrijving	Dempplaat spoelbak
Omgeving	Binnen
Primaire drager	Sanitaire infrastructuur en uitrusting (toe- en afvoer)
Bindmiddel van materiaal	Bitumen (roofing, teer, asfalt)
Gebondenheid op basis van bindmiddel	Hecht
Hoeveelheid (gewicht - aantal)	<ul style="list-style-type: none">• 0,20 kg - 1 stuk
Totaal gewicht	0,20 kg
Identificatiemethode	Een monstername door de asbestdeskundige met laboanalyse door een asbestlabo.
Destructieve handeling voor identificatie	Nee

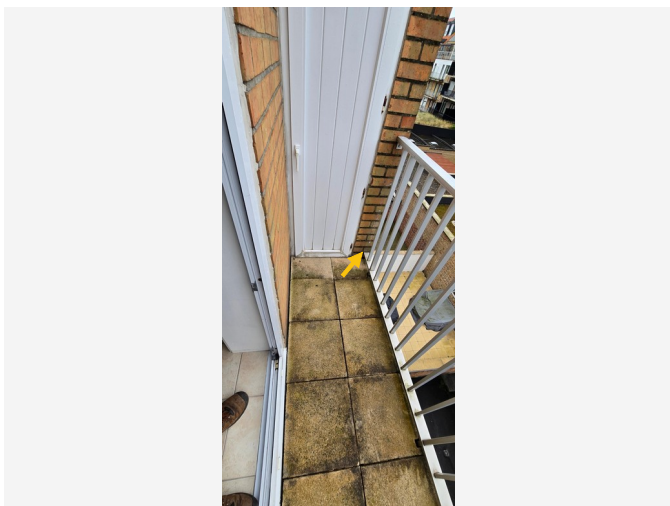
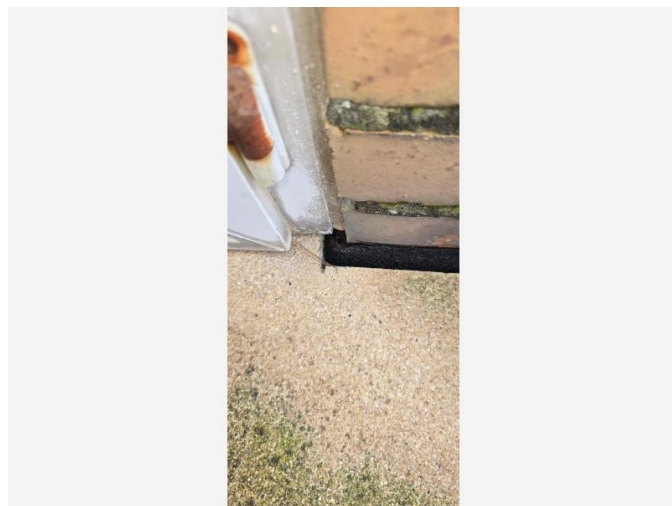
Fiche 3: Roofing terras

Geen asbest

Conclusie

#	Type	Referentie	Resultaat
3.1	Puntmonster	3	Geen asbest

Beschrijving	Roofing terras
Omgeving	Buiten
Primaire drager	Vloer
Bindmiddel van materiaal	Bitumen (roofing, teer, asfalt)
Gebondenheid op basis van bindmiddel	Hecht
Hoeveelheid (oppervlakte - aantal)	• 17,00 m ² - 1 stuk
Totale oppervlakte	17,00 m ²
Identificatiemethode	Een monstername door de asbestdeskundige met laboanalyse door een asbestlabo.
Destructieve handeling voor identificatie	Nee

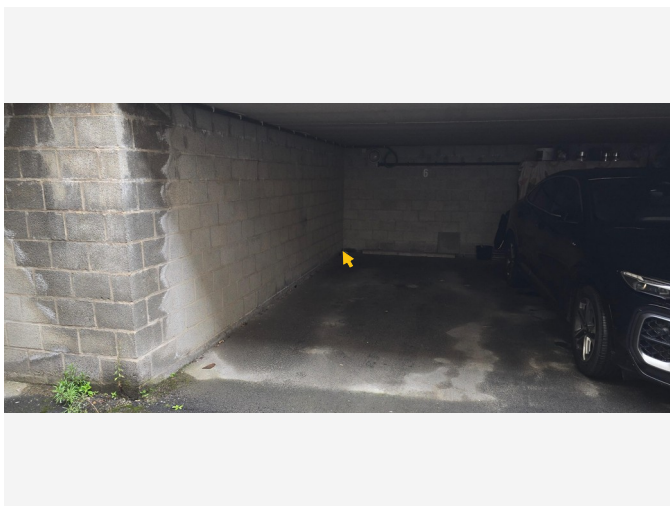
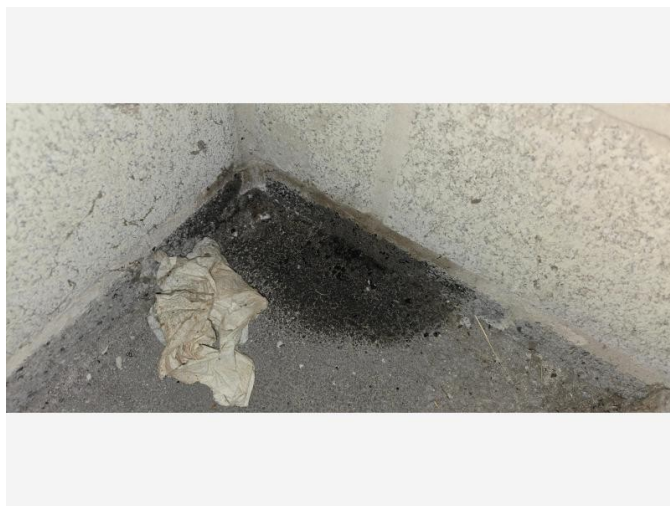
Fiche 4: Asfalt

Geen asbest

Conclusie

#	Type	Referentie	Resultaat
4.1	Puntmonster	5	Geen asbest

Beschrijving	Asfalt
Omgeving	Buiten
Primaire drager	Vloer
Bindmiddel van materiaal	Bitumen (roofing, teer, asfalt)
Gebondenheid op basis van bindmiddel	Hecht
Hoeveelheid (gewicht - aantal)	<ul style="list-style-type: none">• 4.200,00 kg - 1 stuk
Totaal gewicht	4.200,00 kg
Identificatiemethode	Een monstername door de asbestdeskundige met laboanalyse door een asbestlabo.
Destructieve handeling voor identificatie	Nee

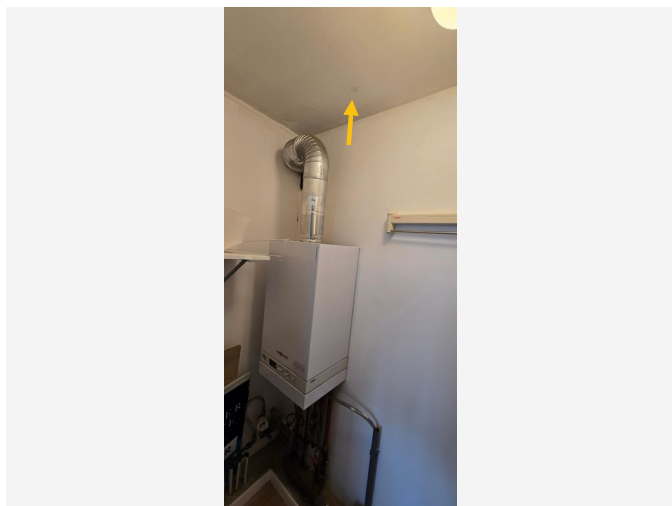
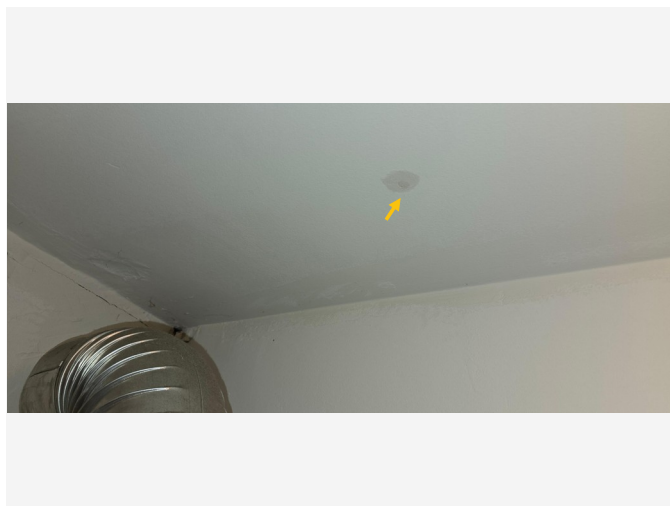
Fiche 5: Pleister plafond

Geen asbest

Conclusie

#	Type	Referentie	Resultaat
5.1	Mengmonster	2	Geen asbest

Beschrijving	Pleister plafond
Omgeving	Binnen
Primaire drager	Plafond
Bindmiddel van materiaal	Gips - kalk
Gebondenheid op basis van bindmiddel	Niet-hechtgebonden
Hoeveelheid (oppervlakte - dikte - aantal)	• 75,00 m ² - 1,00 cm - 1 stuk
Totaal volume	0,75 m ³
Identificatiemethode	Een monstername door de asbestdeskundige met laboanalyse door een asbestlabo.
Destructieve handeling voor identificatie	Nee
Opmerking	Geen pleisterwerk aanwezig in: kelder, staanplaats Volgende ruimtes niet aanwezig: Traphal

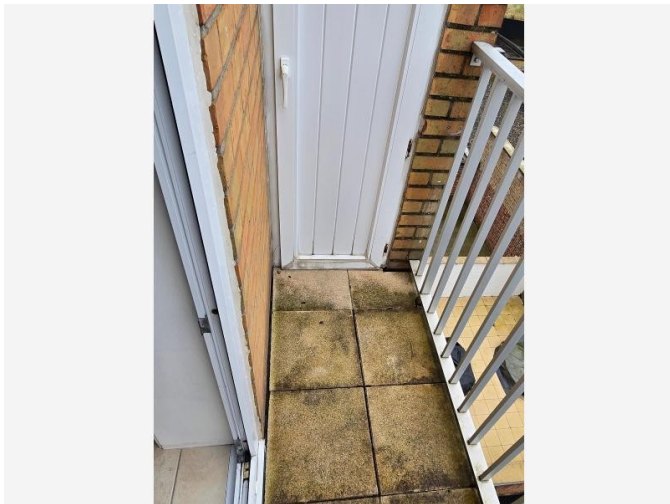
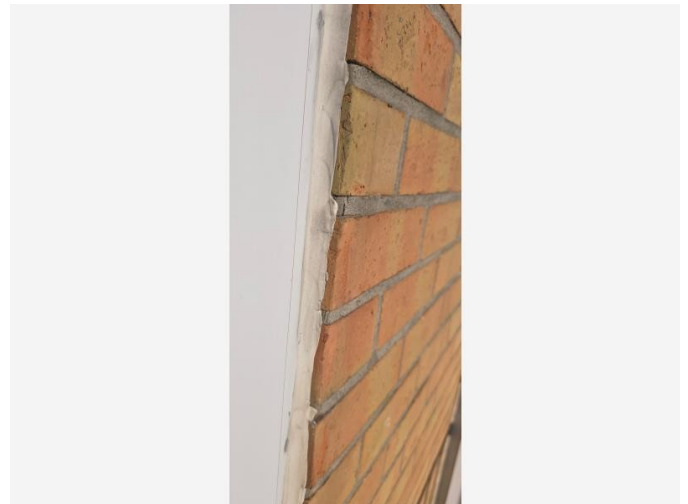
Beschrijving	Notitie	Terug te vinden op plannen
Fiche 6: Mastiek aan ramen	Het afdichtingsmateriaal bestaat uit silicone.	Plan 1.1: P0
Fiche 7: Rookgaskanalen ketel	-	-
