Asbestinventarisatetest

Sint-Hubrechtsstraat 23, 8800 Roeselare

Attestnummer : 20251026-000095.000

Uitgegeven op : 26.10.2025

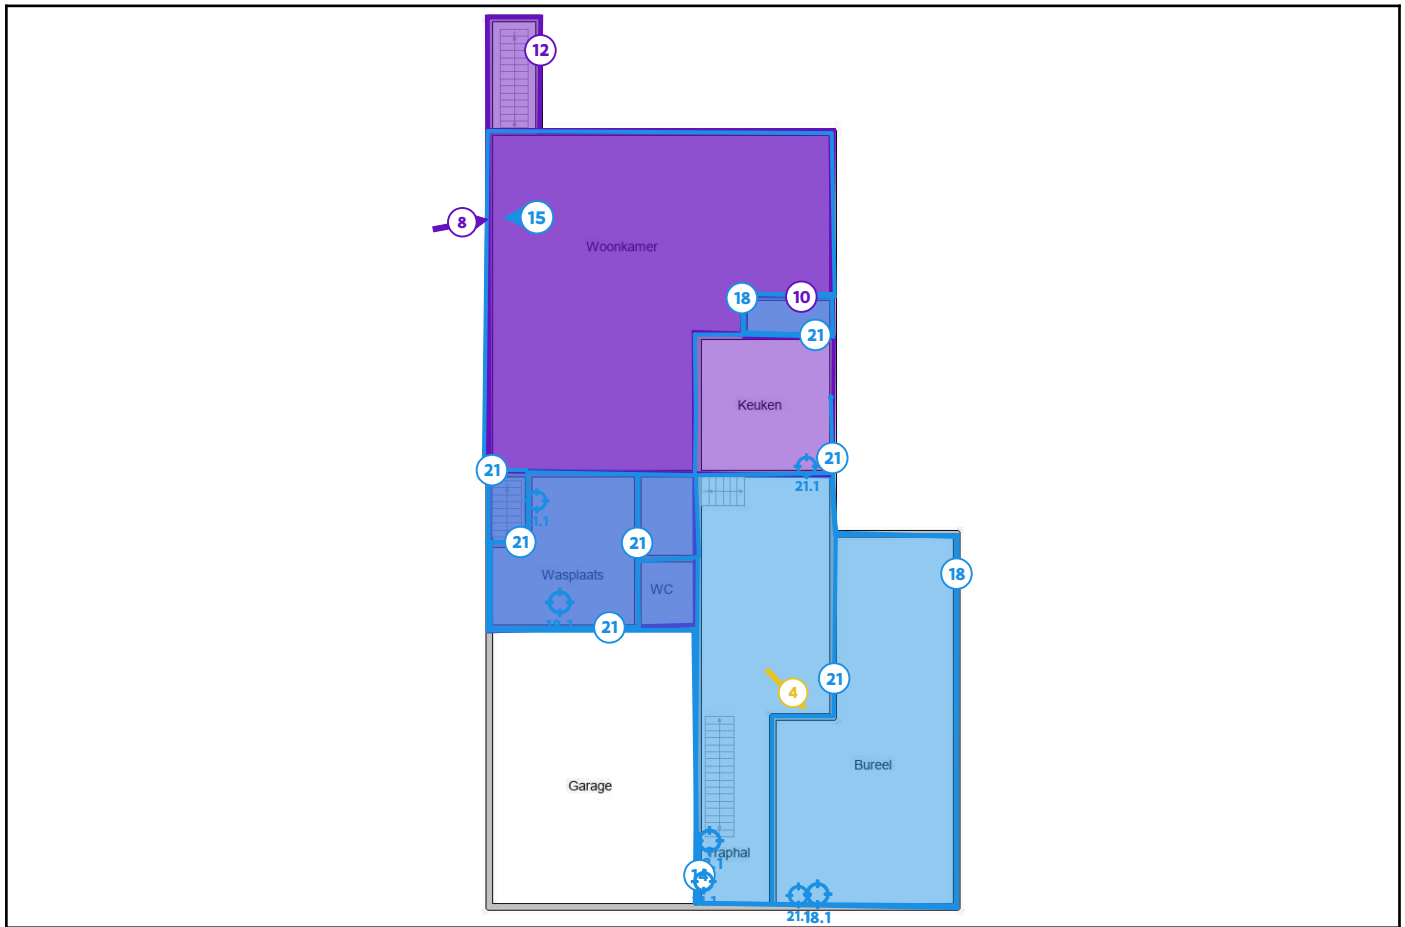
Plan 1.1: Gelijkvloers

Beschrijving	Type	Actie
4. Bakeliet elektrisch materiaal	Asbestmateriaal	Zorgvuldig beheren
8. Schouw	Beperking	-
10. Verlaagde plafonds	Advies	-
12. Dakbedekking EPDM	Advies	-
14. Cementplaat inkom	Geen asbest	-
14.1 Code: 10	Puntmonster	-
15. Koord kachel living	Geen asbest	-
18. Pleister plafond	Geen asbest	-

18.1 Code: 2	Mengmonster	-
21. Pleister wand	Geen asbest	-
21.1 Code: 1	Mengmonster	-

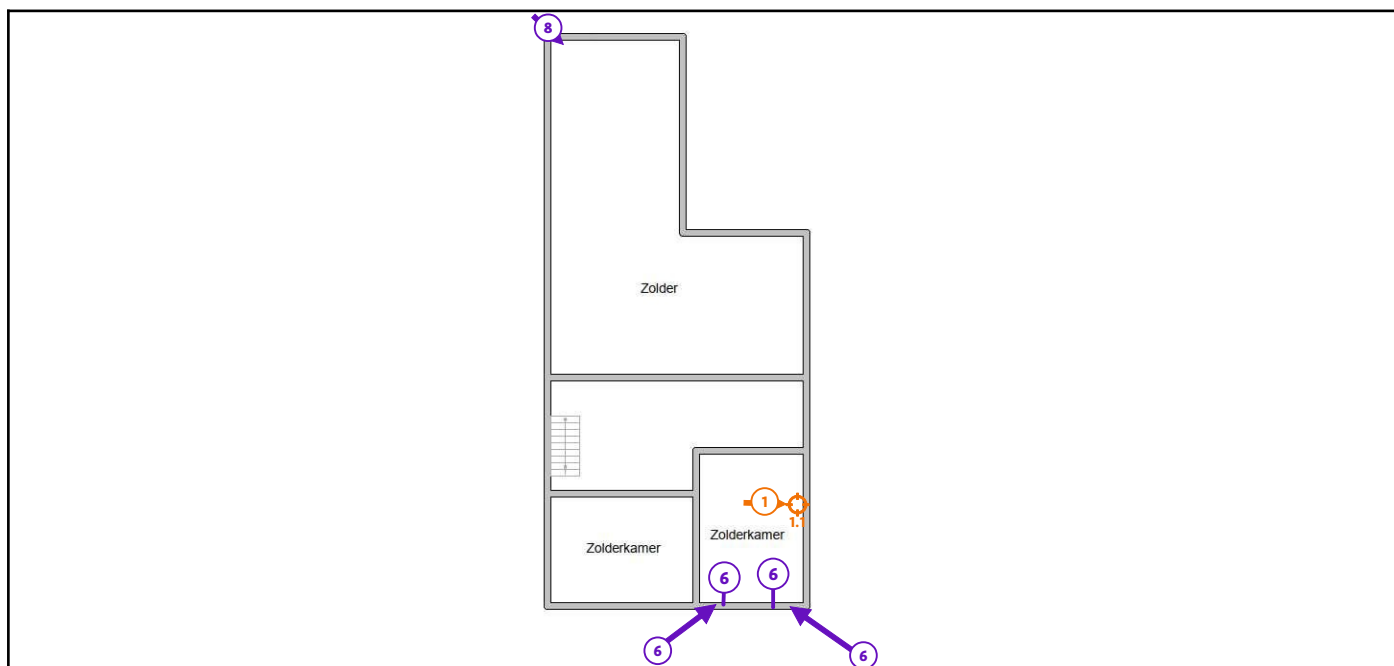
Plan 1.3: Zolderruimte

Beschrijving	Type	Actie
1. Cementbuis rookgaskanaal	Asbestmateriaal	Verwijderen
1.1 Code: 4	Puntmonster	-
6. Leien zijgevel dakkapel	Beperking	-
8. Schouw	Beperking	-

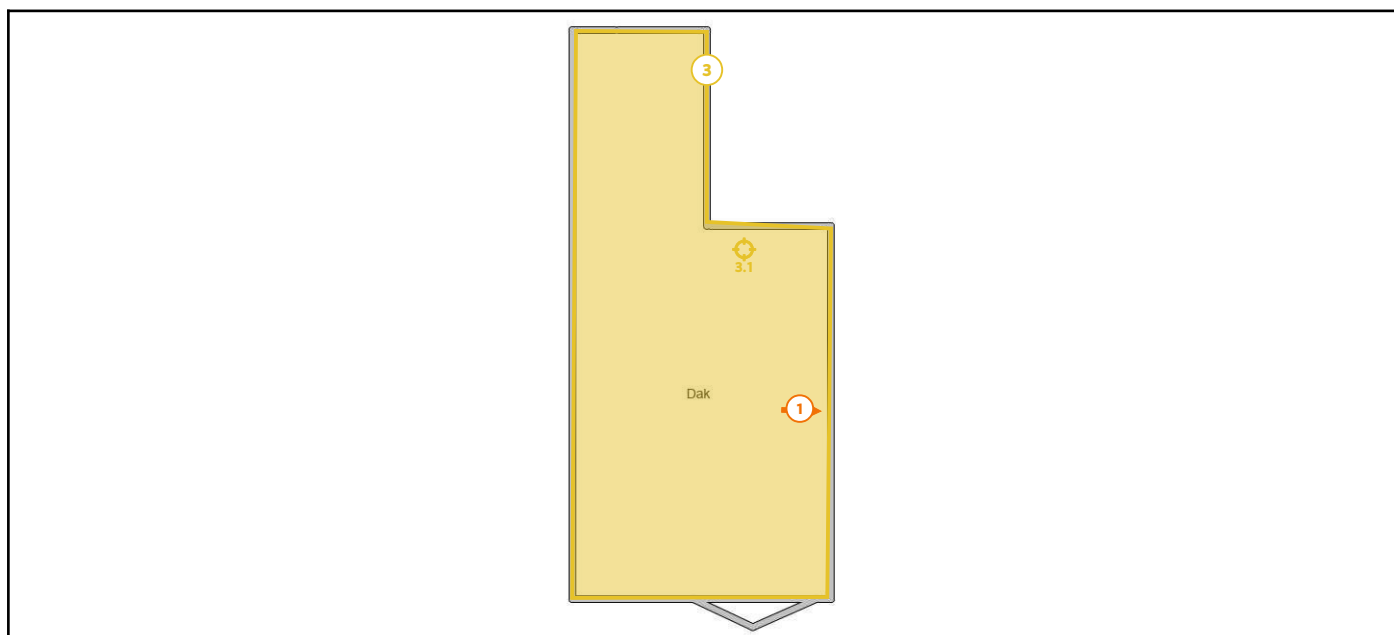
Plan 1.4: Dak

Beschrijving	Type	Actie
1. Cementbuis rookgaskanaal	Asbestmateriaal	Verwijderen
3. Onderdak	Asbestmateriaal	Zorgvuldig beheren
3.1 Code: 5	Puntmonster	-

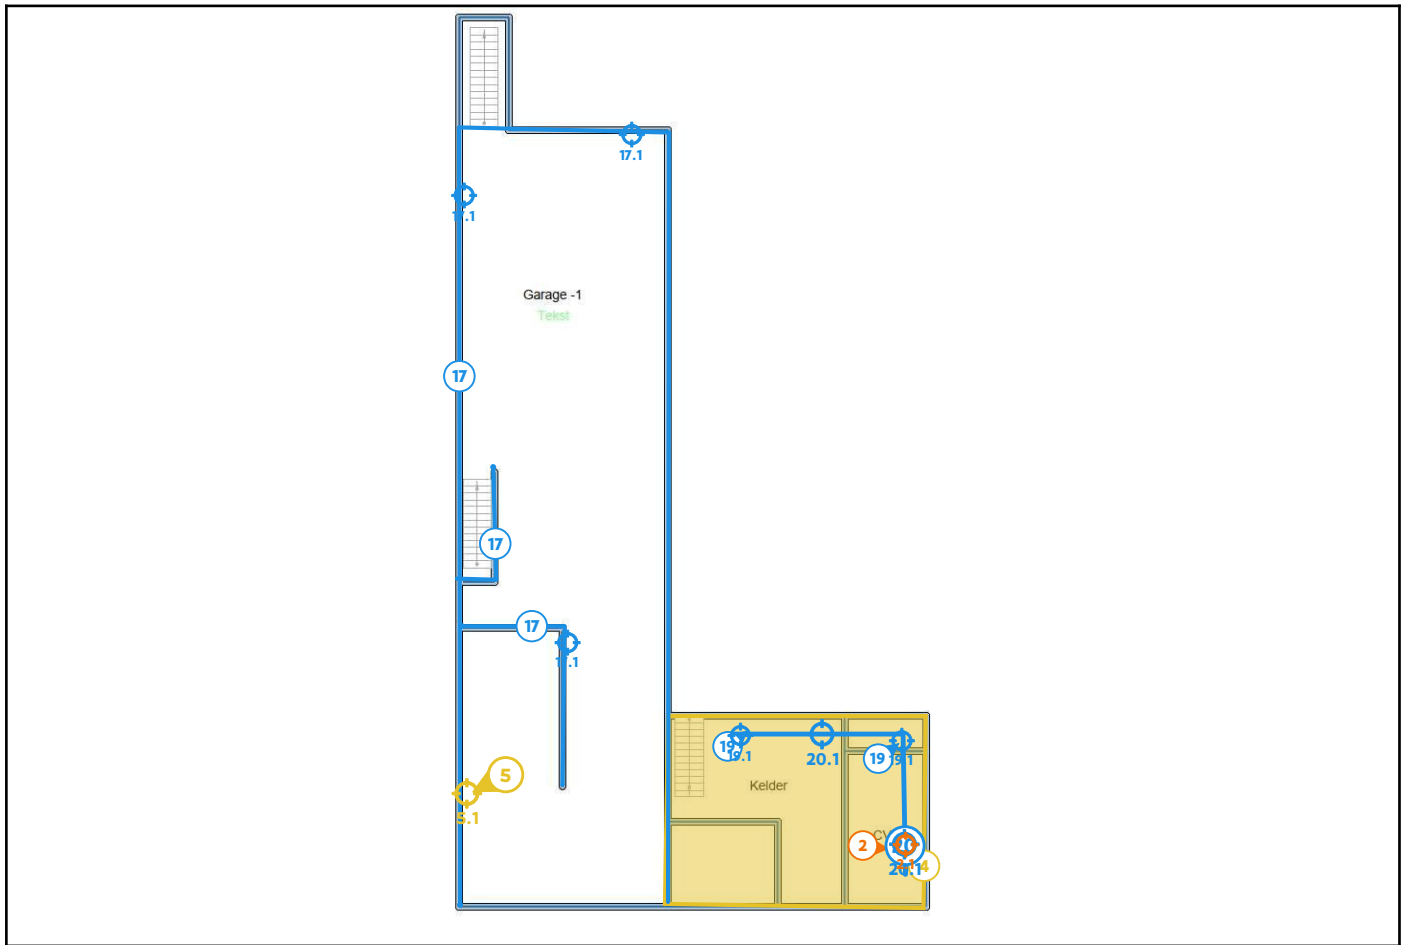
Plan 1.5: Kelder

Beschrijving	Type	Actie
2. Schouwschuif	Asbestmateriaal	Verwijderen
2.1 Code: 8	Puntmonster	-
4. Bakeliet elektrisch materiaal	Asbestmateriaal	Zorgvuldig beheren
5. Cementbuis garage	Asbestmateriaal	Zorgvuldig beheren
5.1 Code: 9	Puntmonster	-
17. Cementbepleistering garage/kelder	Geen asbest	-
17.1 Code: 11	Mengmonster	-
19. Isolatie CV leidingen - bochten	Geen asbest	-

19.1 Code: 7	Mengmonster	-
20. Isolatie CV leidingen rechte stukken	Geen asbest	-
20.1 Code: 6	Mengmonster	-

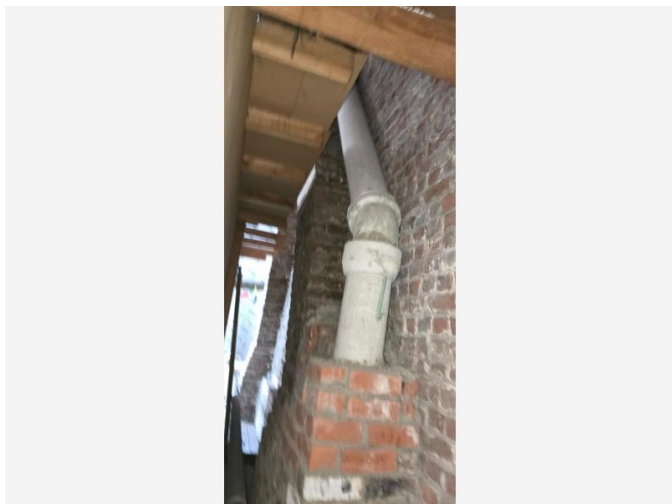
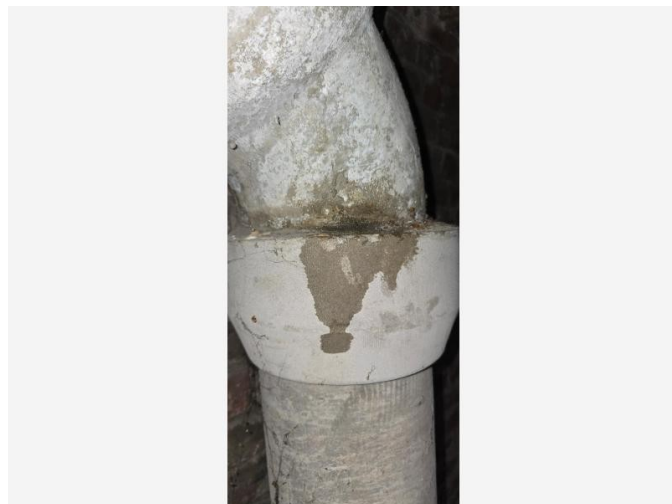
Het asbestmateriaal valt onder de mijlpaal van 2034.

Eindbeoordeling materiaalrisico	Laag materiaalrisico en/of verlaagde kans op vezelvrijgave
---------------------------------	--

#	Type	Referentie	Resultaat
1.1	Puntmonster	4	Chrysotiel

Beschrijving	Cementbuis rookgaskanaal
Omgeving	Grenst aan binnen- en buitenlucht
Primaire drager	Vloer
Asbestmateriaal	Rookgaskanaal
Bindmiddel van asbestmateriaal	Cement
Gebondenheid op basis van bindmiddel	Hecht
Hoeveelheid (lengte - omtrek - dikte - aantal)	<ul style="list-style-type: none">• 5,00 m - 50,00 cm - 0,80 cm - 1 stuk
Totaal volume	0,02 m ³
Eenvoudig bereikbaar	Ja
Bevestigingswijze	<ul style="list-style-type: none">• Verlijmd, ingegoten, versmeerd
Identificatiemethode	Vaststelling met monsternamen
Destructieve handeling voor identificatie	Nee
Opmerking	Het rookafvoerkanaal komt uit boven op de schouw.

Verwijderen

- Zorg voor een veilig beheer. Vermijd het beschadigen van het asbestmateriaal. Controleer de toestand jaarlijks op wijzigingen.

Gezien de moeilijke bereikbaarheid is het sterk aanbevolen om voor deze werkzaamheden een gespecialiseerde aannemer in te schakelen. Deze aannemer moet niet alleen in staat zijn om veilig op hoogte te werken, maar dient ook te beschikken over een opleidingsattest voor "eenvoudige handelingen met asbest".

Het asbesthoudend materiaal moet men voor verwijdering steeds fixeren en/of bevochtigen.

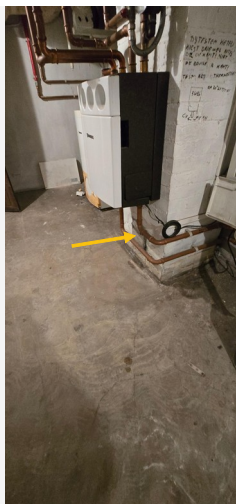
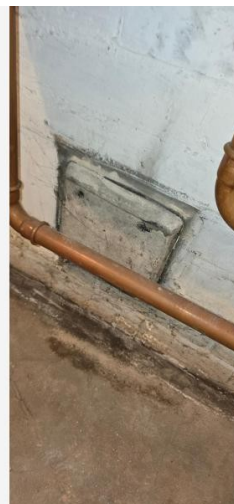
Het asbestmateriaal valt onder de mijlpaal van 2040.

Eindbeoordeling materiaalrisico	Verhoogd materiaalrisico en/of verhoogde kans op vezelvrijgave
---------------------------------	--

#	Type	Referentie	Resultaat
2.1	Puntmonster	8	Chrysotiel, Crocidoliet

Beschrijving	Schouwschuif
Omgeving	Binnen
Primaire drager	HVAC infrastructuur en uitrusting
Asbestmateriaal	Brandwerende afsluiting (prefab geheel) - Luik
Bindmiddel van asbestmateriaal	Cement
Gebondenheid op basis van bindmiddel	Hecht
Hoeveelheid (gewicht - aantal)	<ul style="list-style-type: none">• 1,00 kg - 1 stuk
Totaal gewicht	1,00 kg
Eenvoudig bereikbaar	Ja
Bevestigingswijze	<ul style="list-style-type: none">• Verlijmd, ingegoten, versmeerd
Identificatiemethode	Vaststelling met monstername
Destructieve handeling voor identificatie	Nee

Verwijderen

- Zorg voor een veilig beheer. Vermijd het beschadigen van het asbestmateriaal. Controleer de toestand jaarlijks op wijzigingen.
- Scherm in afwachting van verwijdering het asbestmateriaal af van luchtstromingen en verstoring: bijvoorbeeld door het te verpakken, te fixeren, af te dekken, signalisatie - afbakening aan te brengen, ...

Indien uitgevoerd door een aannemer dient deze een opleidingsattest behaald te hebben van "eenvoudige handelingen met asbest".

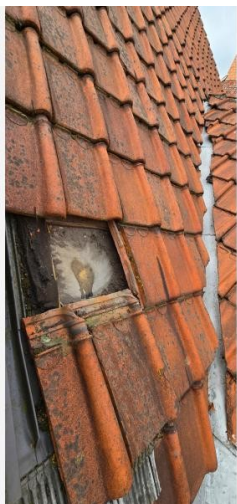
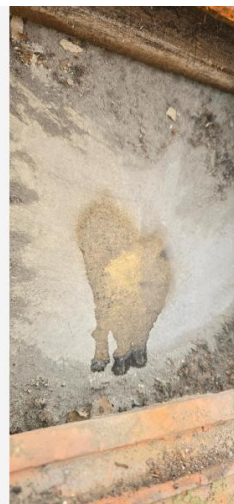
Het asbestmateriaal valt onder de mijlpaal van 2040.

Eindbeoordeling materiaalrisico	Zeer laag materiaalrisico en/of zeer lage kans op vezelvrijgave
---------------------------------	---

#	Type	Referentie	Resultaat
3.1	Puntmonster	5	Chrysotiel

Beschrijving	Onderdak
Omgeving	Binnen
Primaire drager	Schuin dak
Asbestmateriaal	Plaat, paneel, tablet - Type Menuiserite
Bindmiddel van asbestmateriaal	Cement
Gebondenheid op basis van bindmiddel	Hecht
Hoeveelheid (oppervlakte - dikte - aantal)	• 130,00 m ² - 0,60 cm - 1 stuk
Totaal volume	0,78 m ³
Eenvoudig bereikbaar	Ja
Bevestigingswijze	• Genageld, geniet
Identificatiemethode	Vaststelling met monstername
Destructieve handeling voor identificatie	Nee

Zorgvuldig beheren

- Zorg voor een veilig beheer. Vermijd het beschadigen van het asbestmateriaal. Controleer de toestand jaarlijks op wijzigingen.

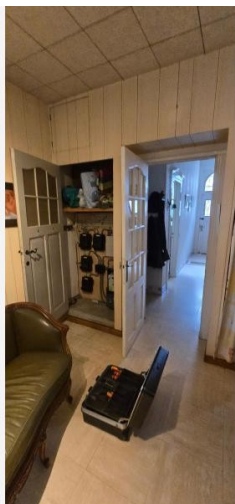
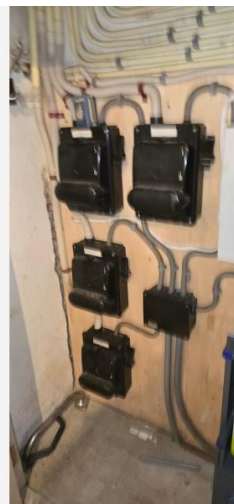
Het asbestmateriaal valt onder de mijlpaal van 2040.

Eindbeoordeling materiaalrisico	Laag materiaalrisico en/of verlaagde kans op vezelvrijgave
---------------------------------	--

Beschrijving	Bakeliet elektrisch materiaal
Omgeving	Binnen
Primaire drager	Communicatie en elektrische infrastructuur en uitrusting
Asbestmateriaal	Plaat, paneel, tablet - Type Bakeliet
Bindmiddel van asbestmateriaal	Kunststof of -hars
Gebondenheid op basis van bindmiddel	Hecht
Hoeveelheid (oppervlakte - dikte - aantal)	• 1,50 m ² - 0,80 cm - 1 stuk
Totaal volume	0,012 m ³
Eenvoudig bereikbaar	Ja
Bevestigingswijze	• Geschroefd
Identificatiemethode	Vaststelling zonder monstername
Destructieve handeling voor identificatie	Nee
Opmerking	In de woning zijn naast de verdeelborden op diverse plaatsen ook contactdozen, schakelaars en lamphouders in bakeliet. Deze mogen met dezelfde handelswijze worden verwijderd.

Zorgvuldig beheren

- Zorg voor een veilig beheer. Vermijd het beschadigen van het asbestmateriaal. Controleer de toestand jaarlijks op wijzigingen.

De teller mag enkel worden weggehaald door de distributienetbeheerder.

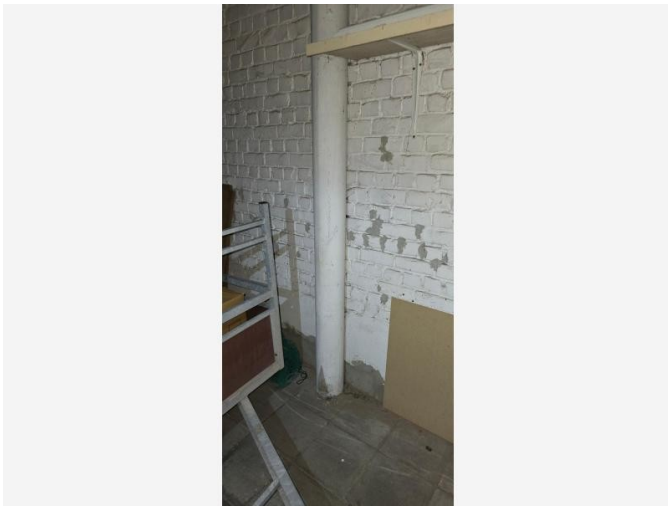
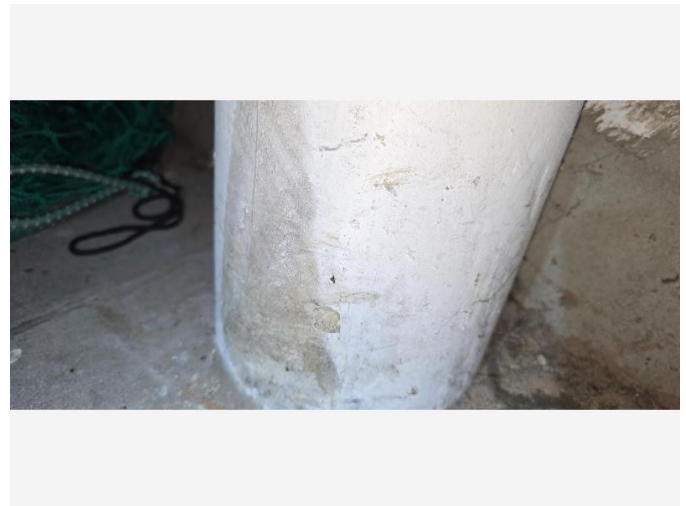
Het asbestmateriaal valt onder de mijlpaal van 2040.

Beschrijving	Cementbuis garage
Omgeving	Buiten
Primaire drager	Vloer
Asbestmateriaal	Verloren bekisting - Buis, koker
Bindmiddel van asbestmateriaal	Cement
Gebondenheid op basis van bindmiddel	Hecht
Hoeveelheid (lengte - omtrek - dikte - aantal)	<ul style="list-style-type: none">• 2,80 m - 50,00 cm - 0,80 cm - 1 stuk
Totaal volume	0,011 m ³
Eenvoudig bereikbaar	Ja
Bevestigingswijze	<ul style="list-style-type: none">• Verlijmd, ingegoten, versmeerd
Identificatiemethode	Vaststelling met monstername
Destructieve handeling voor identificatie	Nee

Zorgvuldig beheren

Het asbesthoudend materiaal moet men voor verwijdering steeds fixeren en/of bevochtigen.
