Asbestinventarisatetest

Albrecht Rodenbachstraat 12/21, 8301 Knokke-Heist

Attestnummer : 20260625-000130.000

Uitgegeven op : 25.06.2026

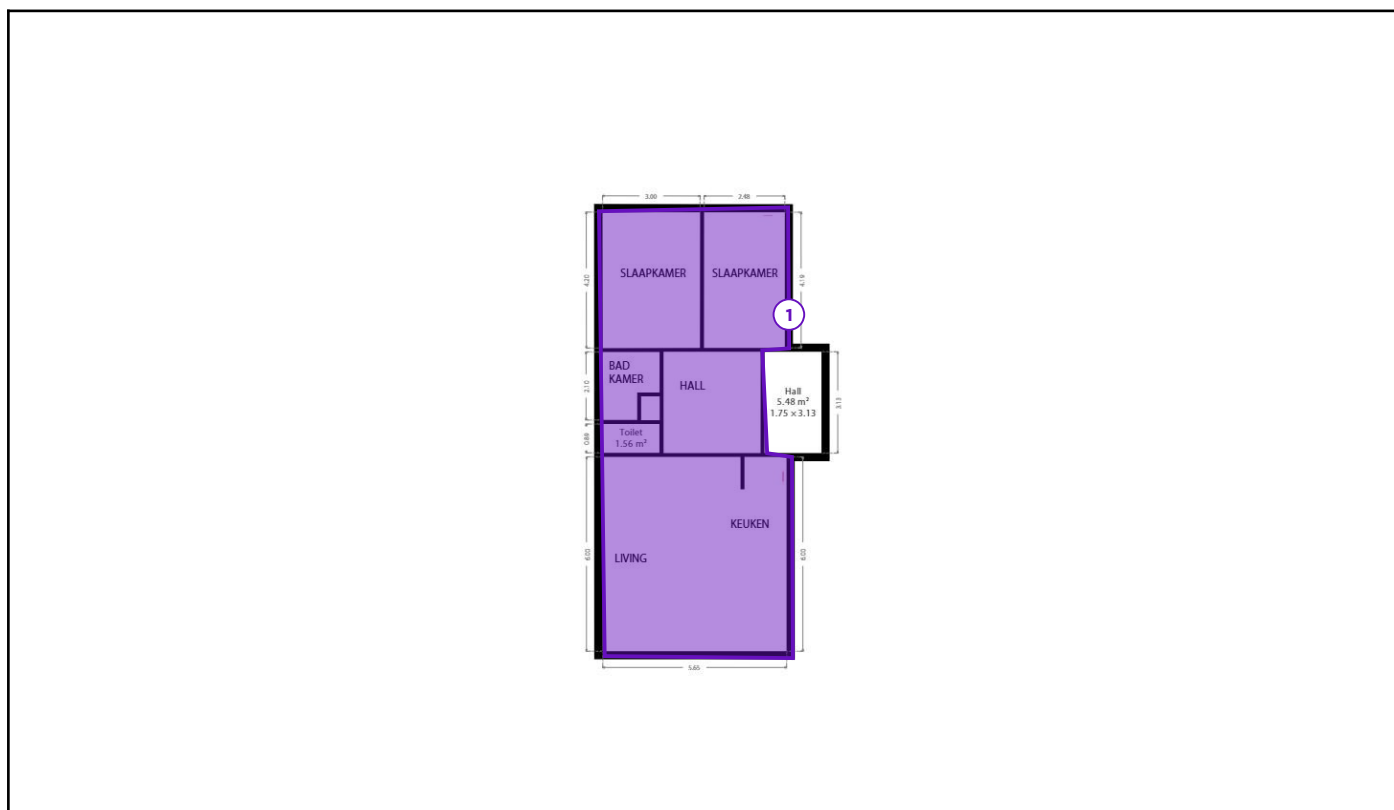
Plan 1.1: VLOERPLAN

Beschrijving	Type	Actie
1. Vloerafwerking	Advies	-

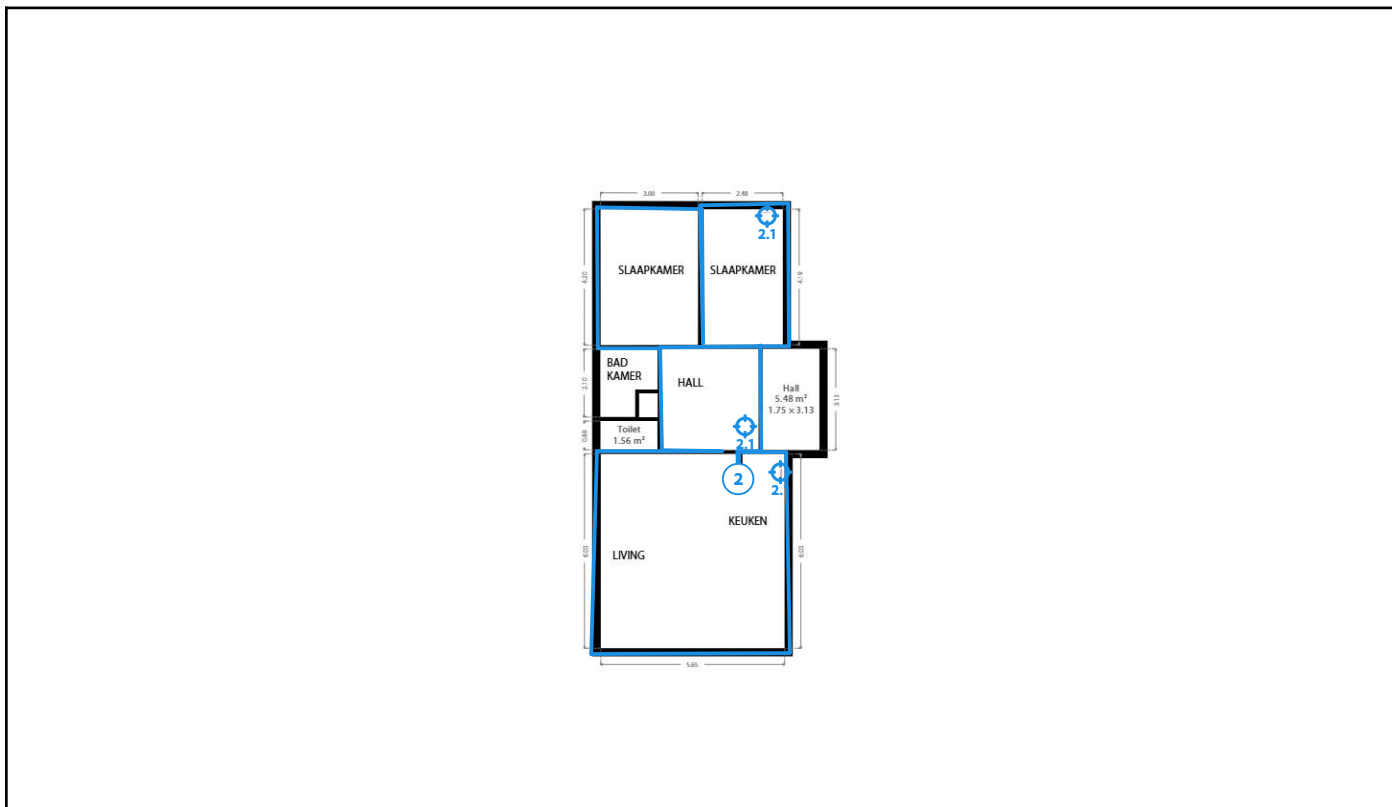
Plan 1.2: MUURPLAN

Beschrijving	Type	Actie
2. Pleister muren	Geen asbest	-
2.1 Code: ALB-MM01	Mengmonster	-

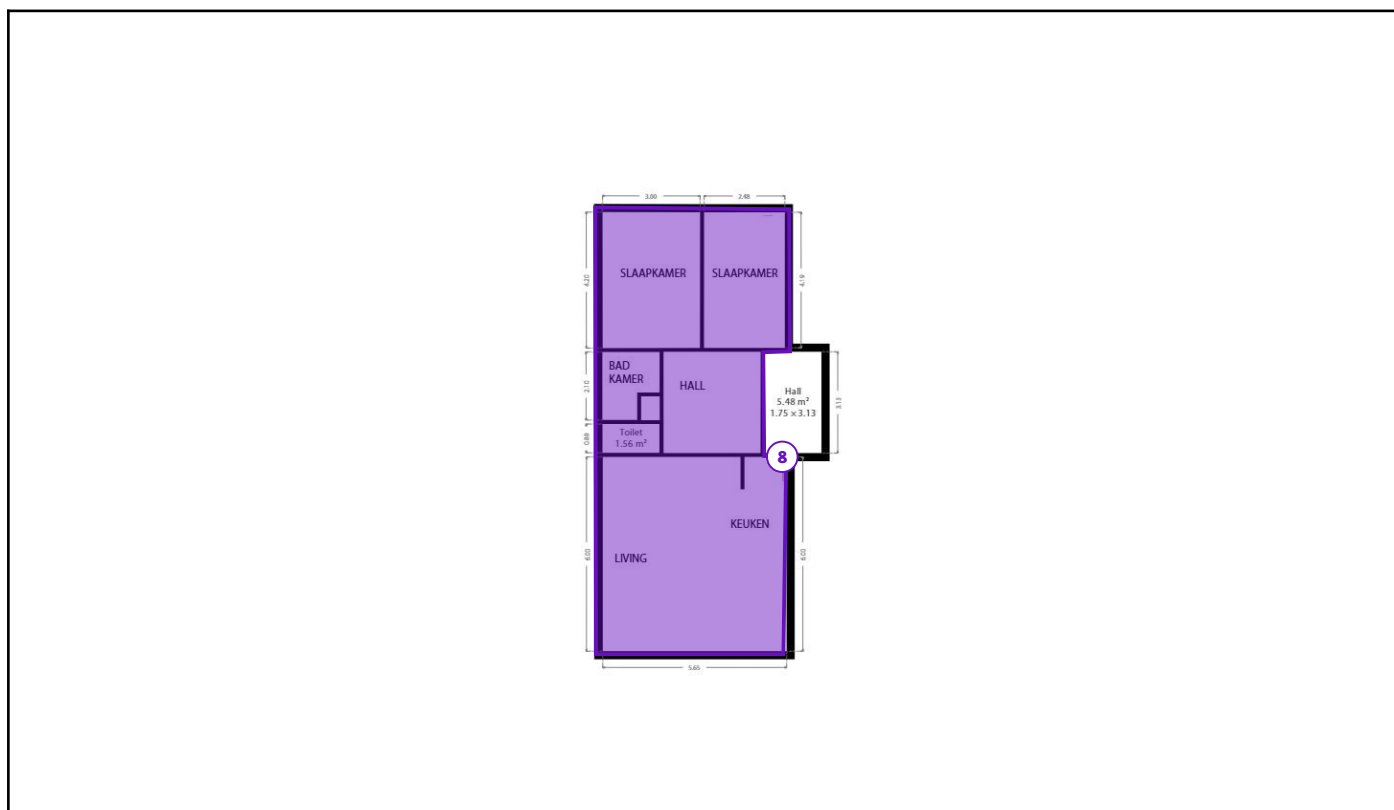
Plan 1.3: PLAFONDPLAN

Beschrijving	Type	Actie
8. Geen plafondpleister aanwezig	Overige ruimte of materiaal	-

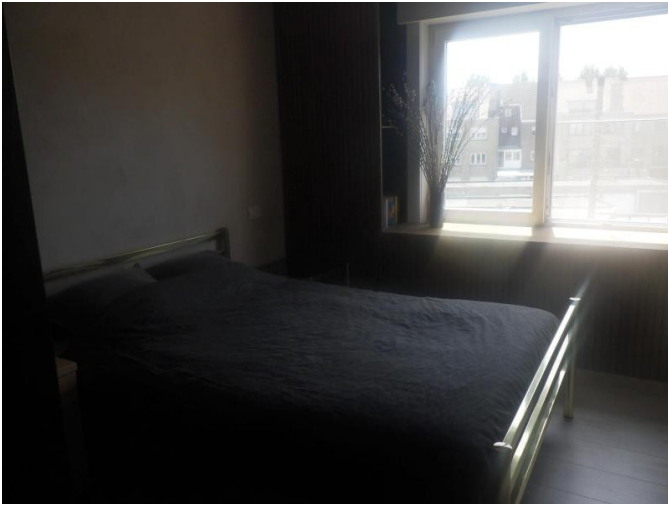
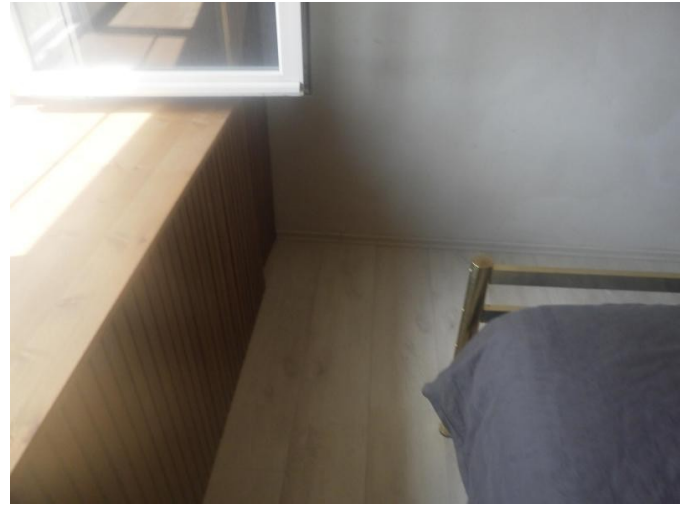
Informatie over een niet-asbestverdacht materiaal

vloeren zijn afgewerkt in moderne geglaazuurde tegels en laminaat

Basis voor advies	De asbestdeskundige beoordeelt het materiaal als niet-asbestverdacht.
--------------------------	---

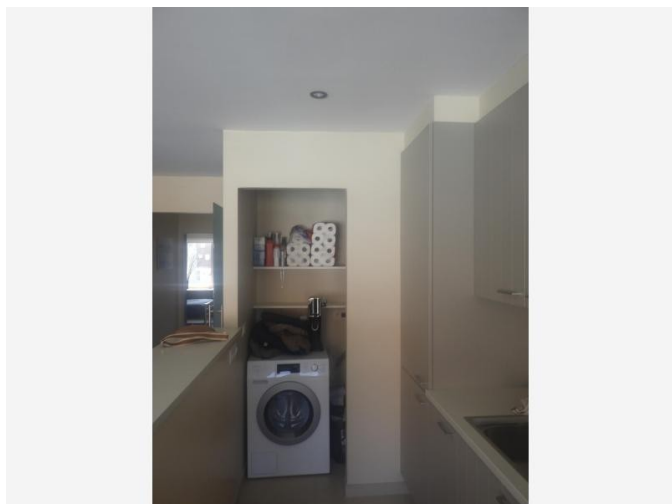
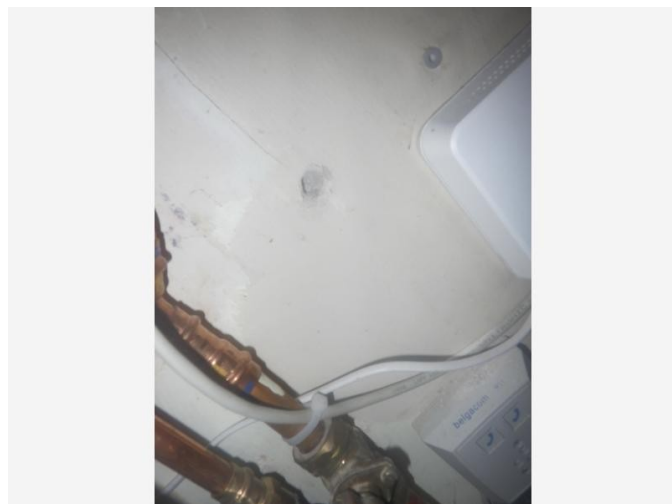
Geen asbest

#	Type	Referentie	Resultaat
2.1	Mengmonster	ALB-MM01	Geen asbest

Beschrijving	Pleister muren
Omgeving	Binnen
Primaire drager	Binnenwand
Bindmiddel van materiaal	Gips - kalk
Gebondenheid op basis van bindmiddel	Niet-hechtgebonden
Hoeveelheid (oppervlakte - dikte - aantal)	• 146,40 m ² - 1,00 cm - 1 stuk
Totaal volume	1,464 m ³
Identificatiemethode	Een monstername door de asbestdeskundige met laboanalyse door een asbestlabo.
Destructieve handeling voor identificatie	Nee
Opmerking	niet uniforme pleister staalname in hal slaapkamer kast keuken die ook de stookketel bevat

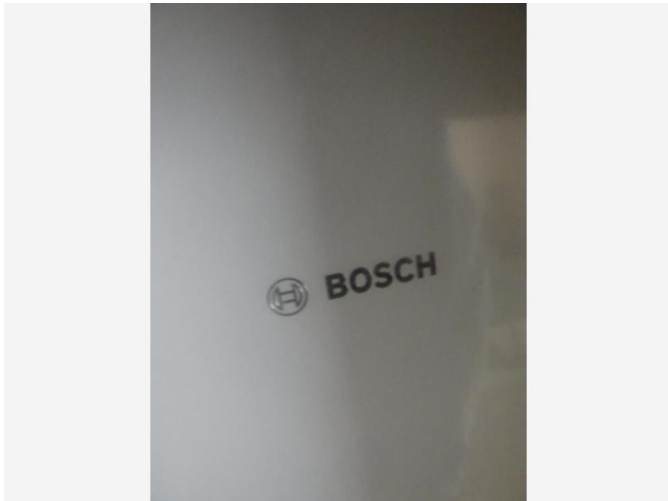
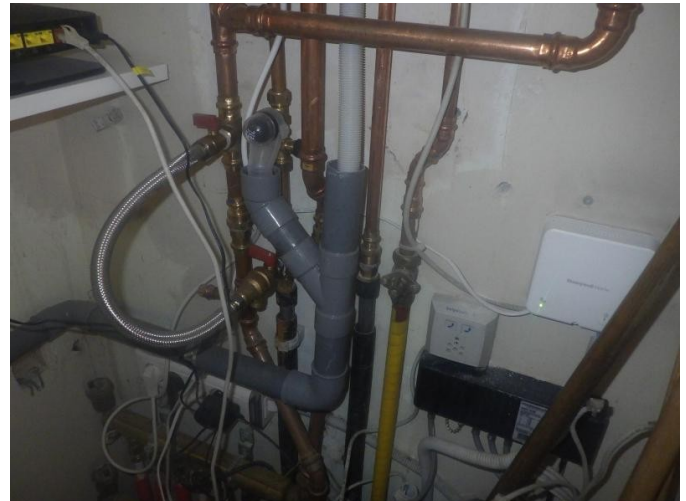
Beschrijving	Notitie	Terug te vinden op plannen
Fiche 3: Stookketel / Brander	HR condensatieketel BOSCH	-
Fiche 4: uitwendig geen asbestverdacht rookgaskanaal	extern werden er geen asbestverdachte toepassingen van het rookgaskanaal vastgesteld	-
Fiche 5: mastiek ramen	soepele siliconekit aan alle ramen	-
