Asbestinventarisatetest

Bondgenotenlaan 8, 8301 Knokke-Heist

Attestnummer : 20230325-000222.000

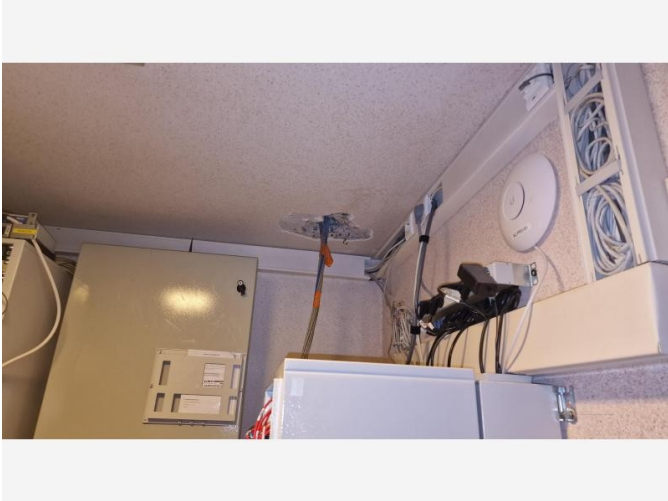
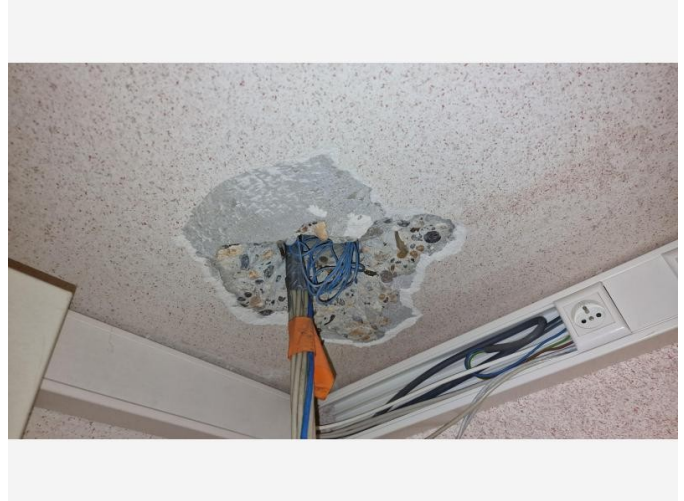
Fiche 1: Pleister plafond

Geen asbest

#	Type	Referentie	Resultaat
1.1	Mengmonster	2	Geen asbest

Beschrijving	Pleister plafond
Omgeving	Binnen
Primaire drager	Plafond
Bindmiddel van materiaal	Gips - kalk

Gebondenheid op basis van bindmiddel	Niet-hechtgebonden
Hoeveelheid (oppervlakte - dikte - aantal)	• 107,00 m ² - 1,00 cm - 1 stuk
Totaal volume	1,07 m ³
Identificatiemethode	Vaststelling met monstername
Destructieve handeling voor identificatie	Nee

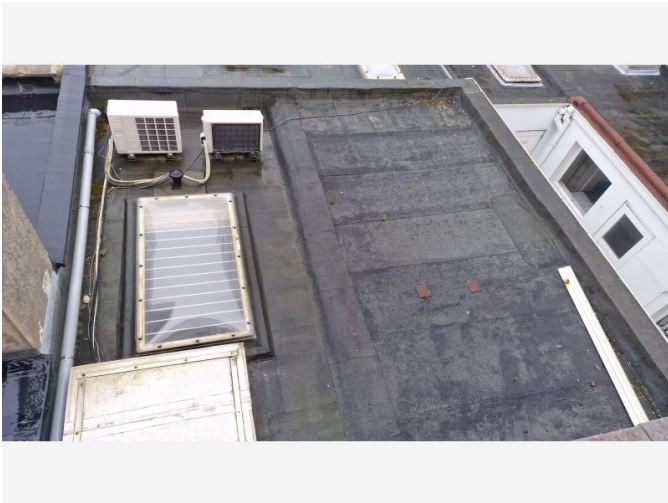
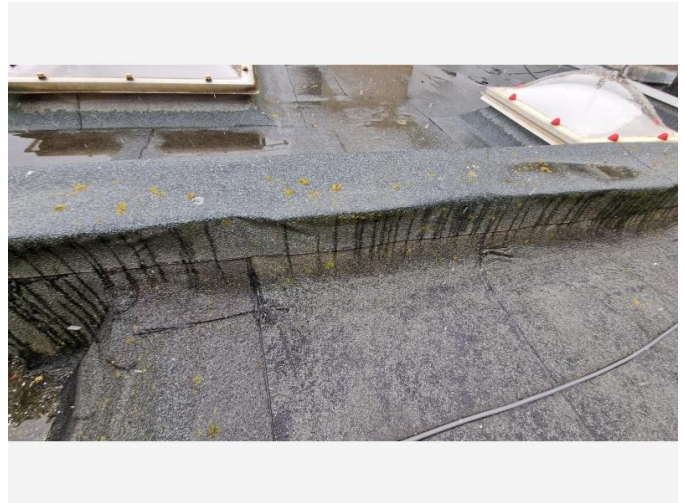
Fiche 2: Roofing

Geen asbest

#	Type	Referentie	Resultaat
2.1	Puntmonster	3	Geen asbest

Beschrijving	Roofing
Omgeving	Buiten
Primaire drager	Plat dak
Bindmiddel van materiaal	Bitumen (roofing, teer, asfalt)

Gebondenheid op basis van bindmiddel	Hecht
Hoeveelheid (oppervlakte - aantal)	• 42,04 m ² - 1 stuk
Totale oppervlakte	42,04 m ²
Identificatiemethode	Vaststelling met monstername
Destructieve handeling voor identificatie	Nee
