# Asbestinventarisatetest

Zeedijk 152/5A, 8370 Blankenberge

Attestnummer : 20230409-000079.000

Uitgegeven op : 09.04.2023

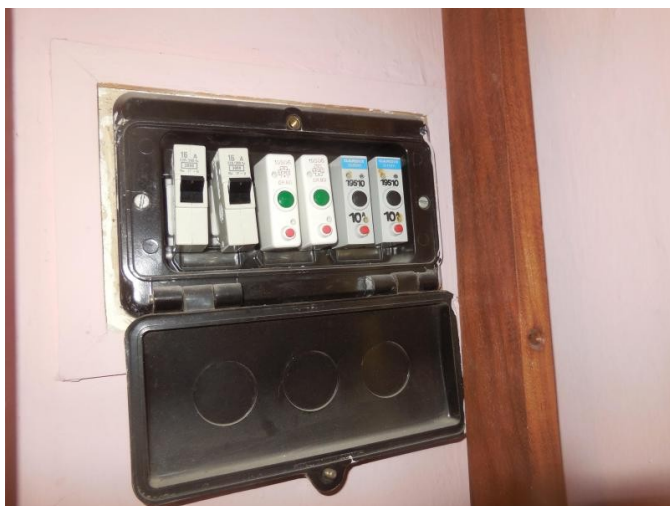
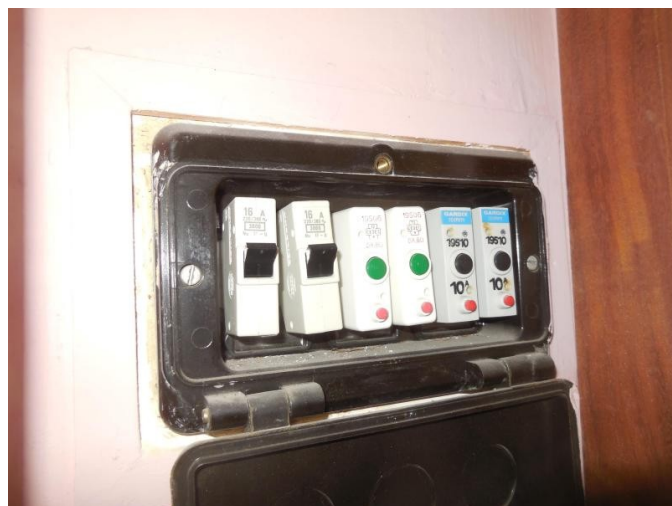
Overzichtsfoto

## Conclusie

Het asbestmateriaal valt onder de mijlpaal van 2040.

Eindbeoordeling materiaalisico	Laag materiaalisico en/of verlaagde kans op vezelvrijgave
--------------------------------	---

Gebondenheid	Categorie 1: hechtgebonden in oorsprong
Asbestsoort (vezeltype)	Crocidoliet aanwezig
Asbestconcentratie	Laag (< 50%)
Afschermingsgraad van het gehele materiaal	Geheel of deels (ook) vrij aan de binnenlucht
Toestand van het materiaal	Onbeschadigd, niet verweerd

Beschrijving	Bakelieten elektrische materiaal
Omgeving	Binnen
Primaire drager	Communicatie en elektrische infrastructuur en uitrusting
Asbestmateriaal	Plaat, paneel, tablet - Type Bakeliet
Bindmiddel van asbestmateriaal	Kunststof of -hars
Gebondenheid op basis van bindmiddel	Hecht
Hoeveelheid (oppervlakte - dikte - aantal)	• 0,40 m <sup>2</sup> - 0,20 cm - 1 stuk
Totaal volume	< 0,001 m <sup>3</sup>
Eenvoudig bereikbaar	Ja
Bevestigingswijze	• Geschroefd
Identificatiemethode	Vaststelling zonder monsternamen

Zorgvuldig beheren

- Zorg voor een veilig beheer. Vermijd het beschadigen van het asbestmateriaal. Controleer de toestand jaarlijks op wijzigingen.

- Eenvoudige handelingen: mag via doe-het-zelf of door werknemer(s) met opleidingsattest eenvoudige handelingen  
Hechtgebonden binnentoepassing in goede staat die makkelijk kan verwijderd worden mits de nodige beschermingsmaatregelen.

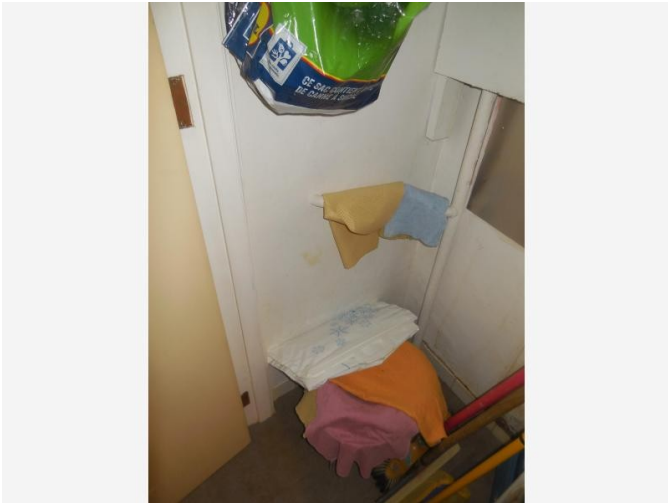
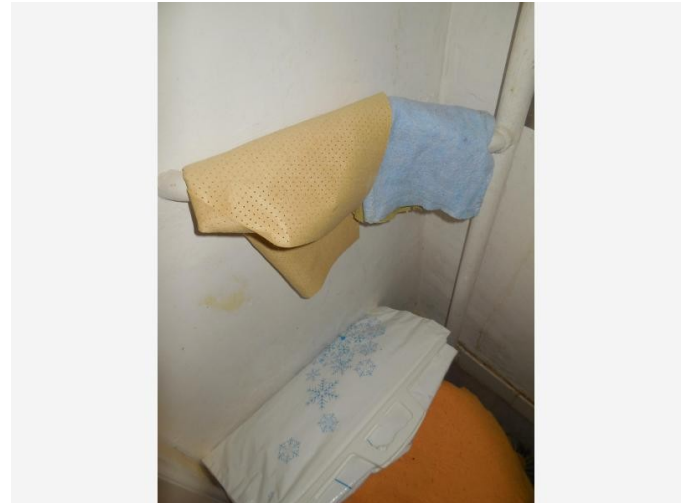
Overzichtsfoto

Geen asbest

#	Type	Referentie	Resultaat
3.1	Mengmonster	E-23-019677/01	Geen asbest

Beschrijving	Pleisterwerk wanden
Omgeving	Binnen
Primaire drager	Binnenwand
Bindmiddel van materiaal	Gips - kalk

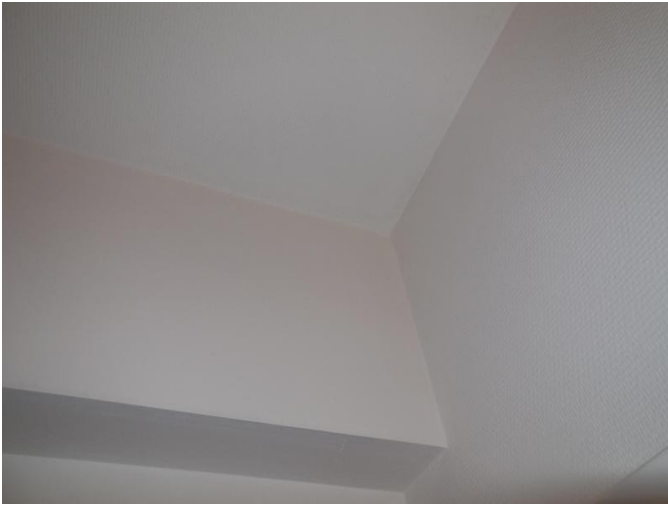
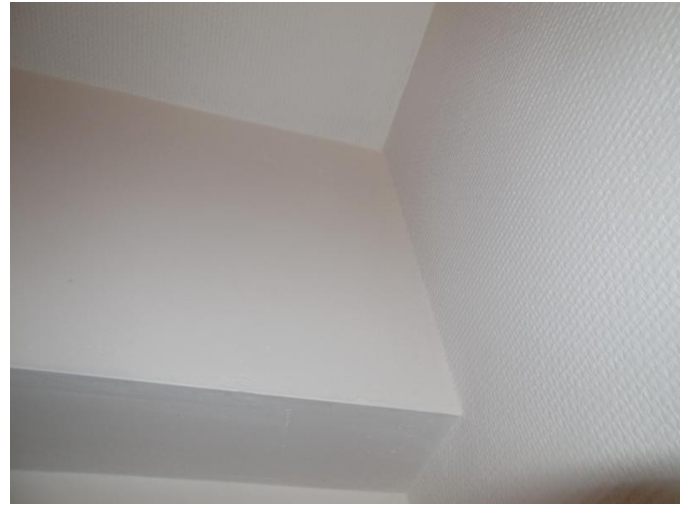
## Fiche 4: Pleisterwerk Plafonds

Geen asbest

#	Type	Referentie	Resultaat
4.1	Mengmonster	E-23-019677/02	Geen asbest

Beschrijving	Pleisterwerk Plafonds
Omgeving	Binnen
Primaire drager	Plafond
Bindmiddel van materiaal	Gips - kalk
