Asbestinventarisatetest

Bondgenotenlaan 8/1, 8301 Knokke-Heist

Attestnummer : 20230325-000226.000

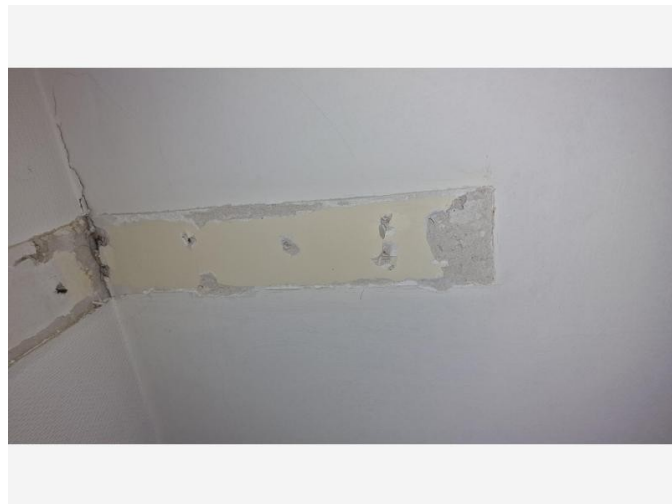
Fiche 2: Pleister plafond

Geen asbest

Overzichtsfoto

Detailfoto

| # | Type | Referentie | Resultaat |
|---|---|---|---|
| 2.1 | Mengmonster | 2 | Geen asbest |

| Beschrijving | Pleister plafond |

| Bindmiddel van materiaal | Gips - kalk |
| Hoeveelheid (oppervlakte - dikte - aantal) | • 130,00 m ² - 1,00 cm - 1 stuk |
