Asbestinventarisattest

Ramskapellestraat 60, 8301 Knokke-Heist

Attestnummer : **20260925-000430.000**
Uitgegeven op : **25.09.2026**
Geldig tot : **25.09.2036**

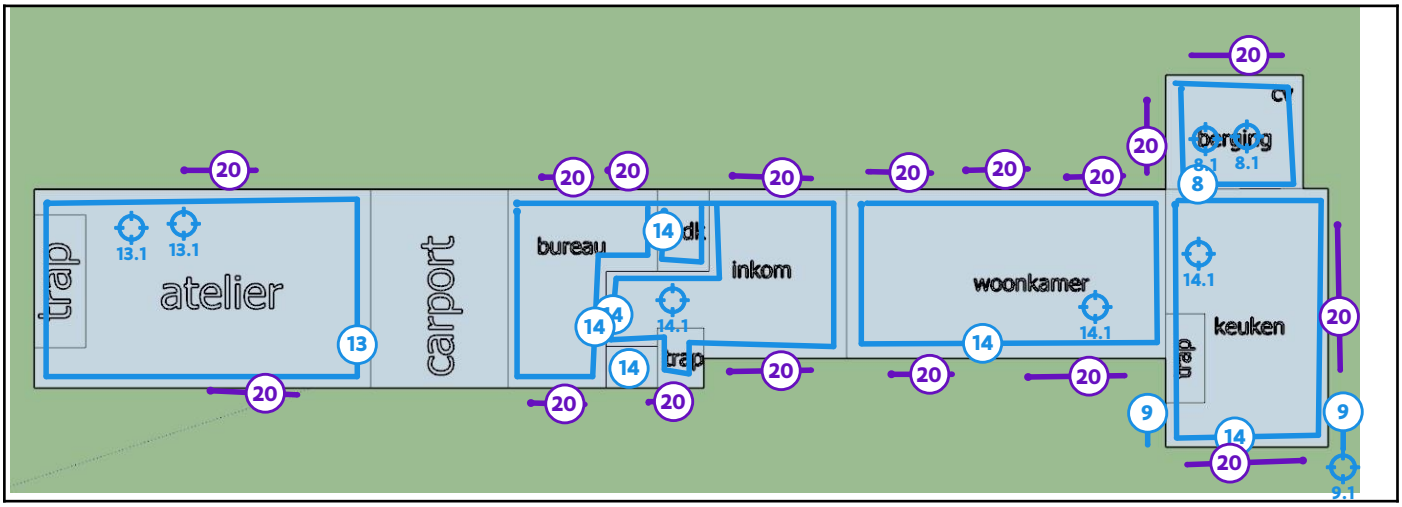
Plan 1.1: grondplan wanden en varia

Beschrijving	Type	Actie
8. woning: cementpleisterwerk stooklokaal .	Geen asbest	-
8.1 Code: 357327 monster 8	Mengmonster	-
9. woning: Mastiek	Geen asbest	-
9.1 Code: 357237 monster 10	Puntmonster	-
13. Atelier Cementpleisterwerk	Geen asbest	-
13.1 Code: 357327 monster 2	Mengmonster	-
14. woning: cementpleisterwerk	Geen asbest	-
14.1 Code: 357327 monster 1	Mengmonster	-
20. alle gebouwen : Mastiek (niet aanwezig)	Overige ruimte of materiaal	-

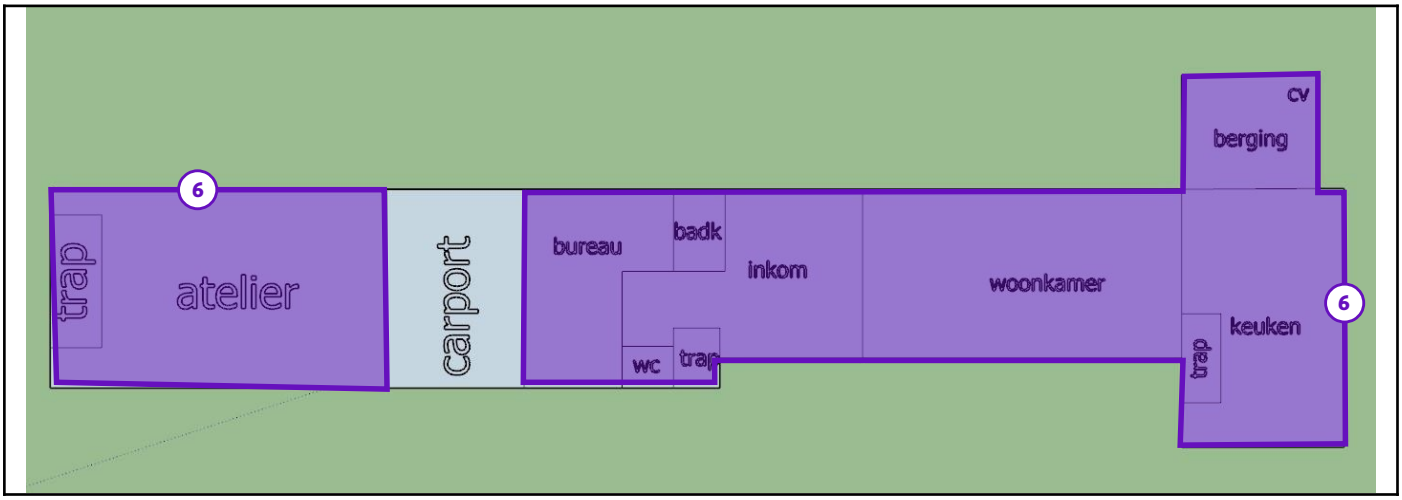
Plan 1.2: grondplan plafond

Beschrijving	Type	Actie
6. woning: vals plafond	Advies	-

het plafond van de woning bestaat voor deel uit hout of gipskarton. deze materialen zijn op zich niet asbestverdacht. het is echter niet mogelijk om binnen de scoop van een niet destructief onderzoek de ruimte achter het plafond te inspecteren.

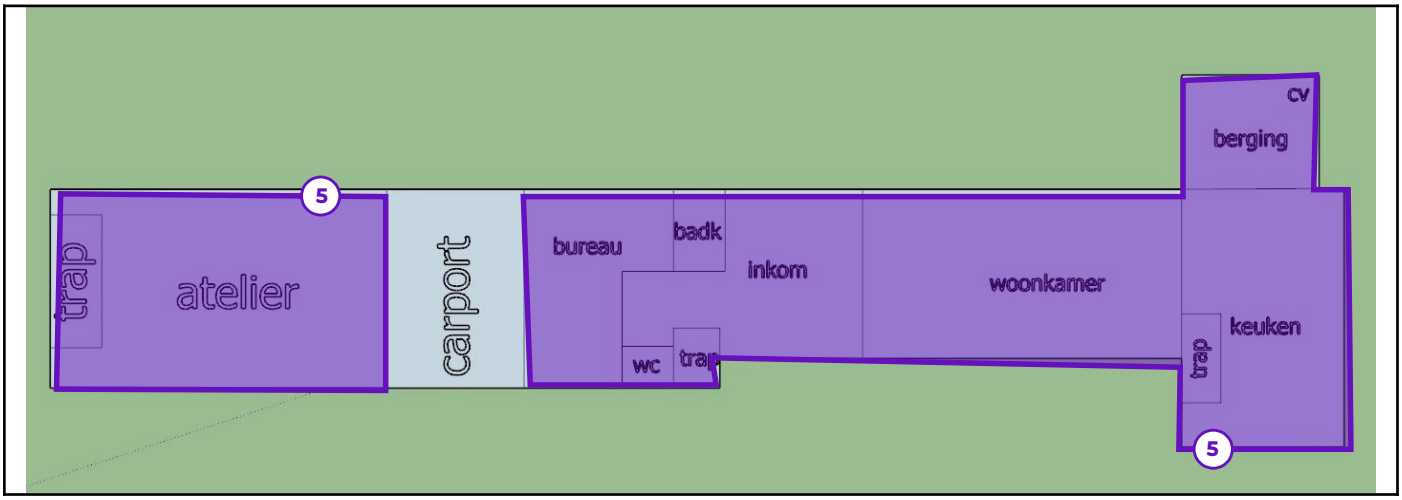
Plan 1.3: grondplan vloer

Beschrijving	Type	Actie
5. woning: vloer en wandtegels	Advies	-

De keramische vloer en wand tegels (incl plinten) zijn netjes afgewerkt. het is niet mogelijk om vast te stellen welke tegellijm er gebruikt is. bepaalde smeerlagen kunnen asbest houdend zijn. indien er een renovatie of werken gebeuren aan de wand of vloer tegels zal dit verder moeten onderzocht worden.

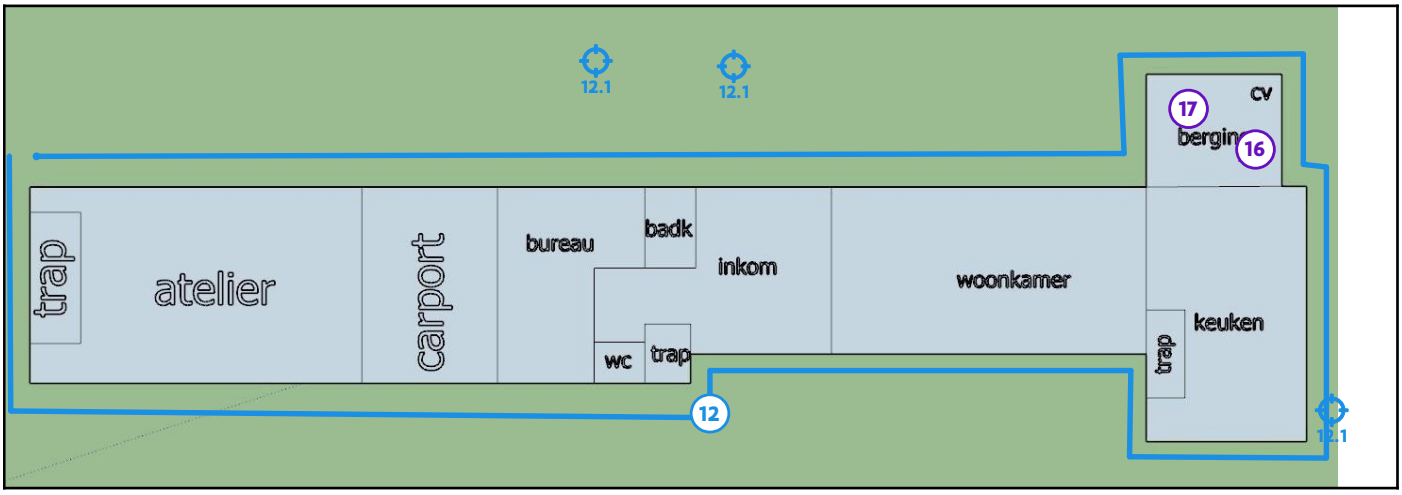
Plan 1.4: grondplan varia

Beschrijving	Type	Actie
12. woning : Crepi gevels	Geen asbest	-
12.1 Code: 357237 monster 6	Mengmonster	-
16. woning : Leidingisolatie (niet verdacht)	Overige ruimte of materiaal	-
17. woning: CV-ketel (niet verdacht)	Overige ruimte of materiaal	-

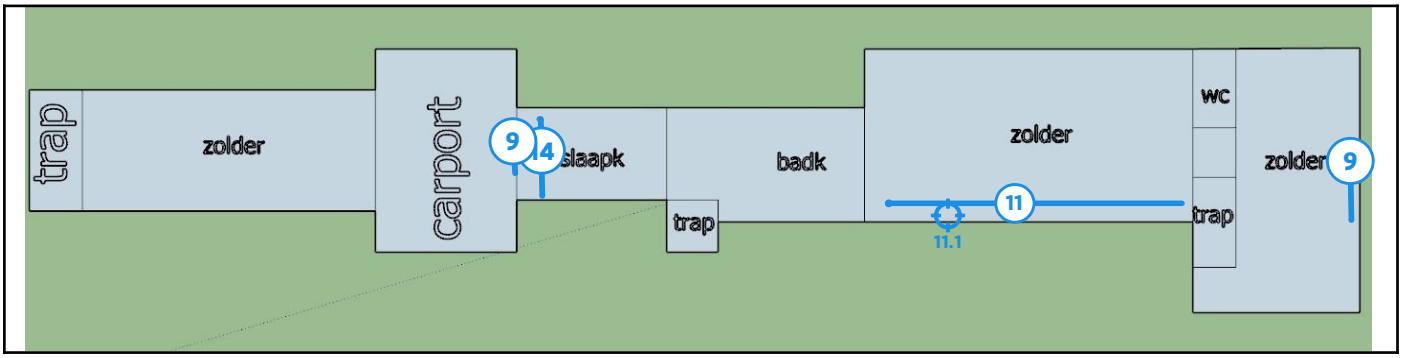
Plan 1.5: plan 1 ste verdieping wanden en varia

Beschrijving	Type	Actie
9. woning: Mastiek	Geen asbest	-
11. woning: Leidingisolatie (bitumen)	Geen asbest	-
11.1 Code: 357327 monster 5	Puntmonster	-
14. woning: cementpleisterwerk	Geen asbest	-

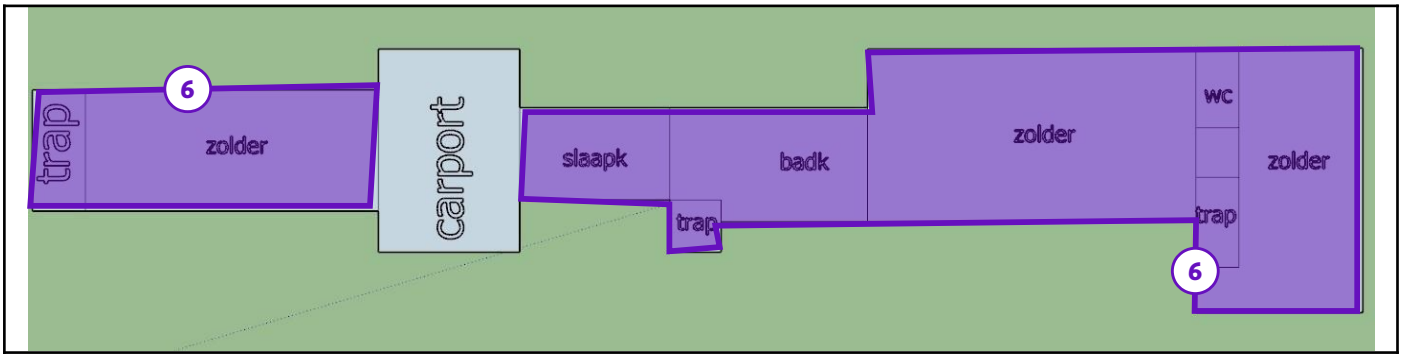
Plan 1.6: plan 1 ste verdieping plafond

Beschrijving	Type	Actie
6. woning: vals plafond	Advies	-

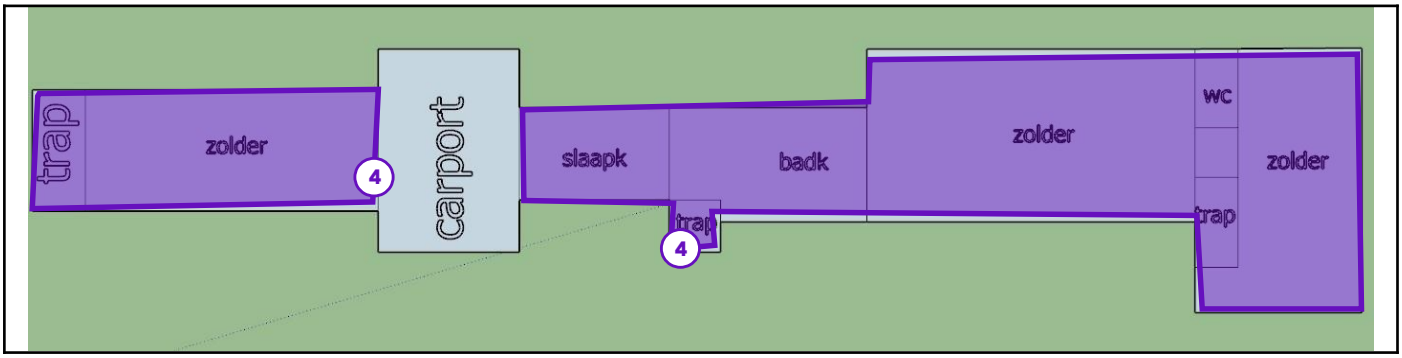
Plan 1.7: plan 1 ste verdieping kopie

Beschrijving	Type	Actie
4. woning: laminaat/parket	Advies	-

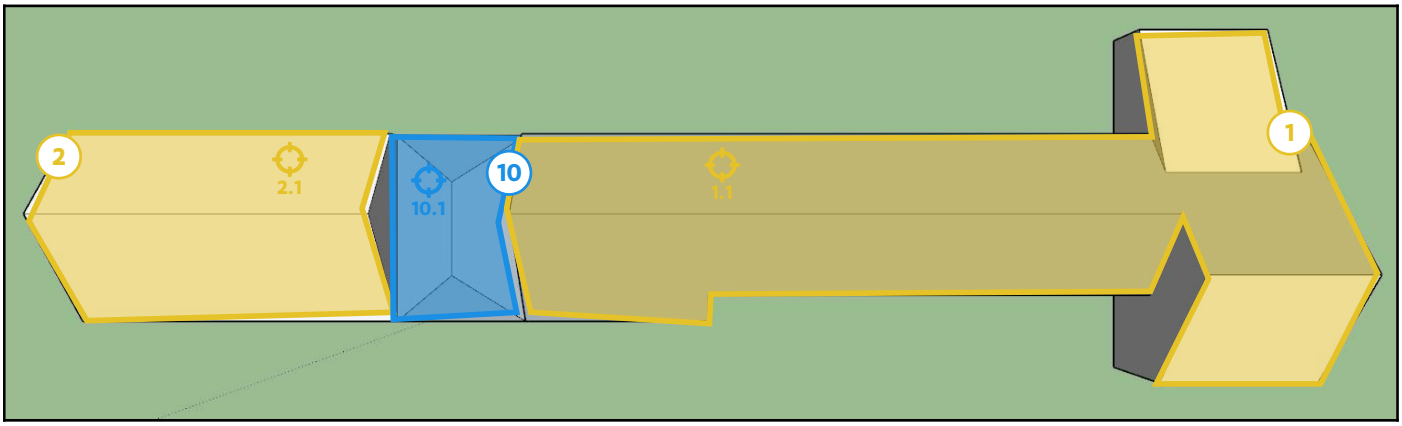
Plan 1.8: dakplan onderdak

Beschrijving	Type	Actie
1. woning: hoofddak onderdak	Asbestmateriaal	Zorgvuldig beheren
1.1 Code: 357327 monster 3	Puntmonster	-
2. bijgebouw: Onderdak type Menuiserite	Asbestmateriaal	Zorgvuldig beheren
2.1 Code: 357327 monster 7	Puntmonster	-
10. Carport Onderdak type Menuiserite	Geen asbest	-
10.1 Code: 357327 monster4	Puntmonster	-

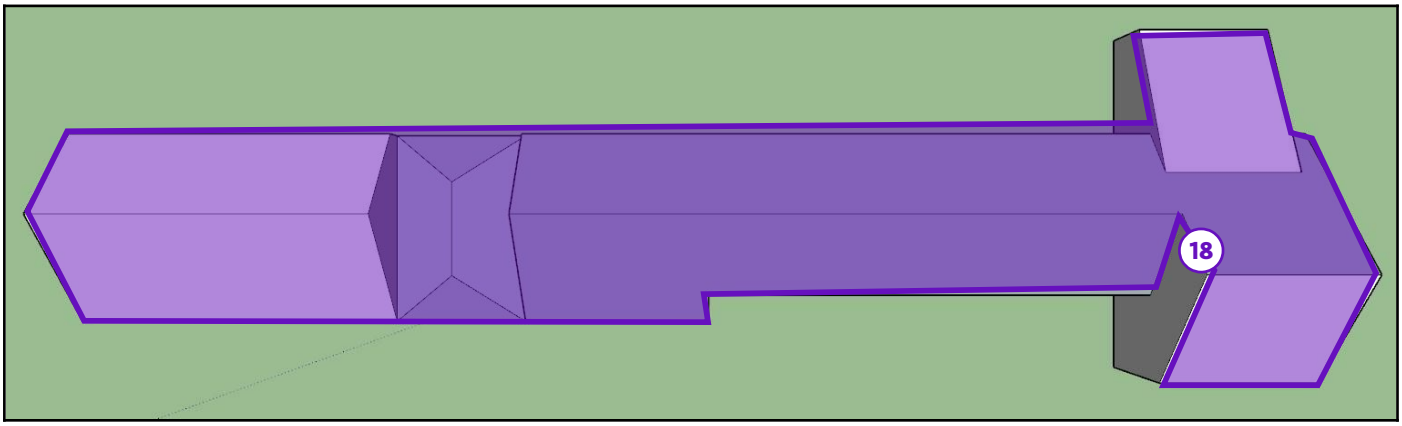
Plan 1.9: dakplan dakbedekking

Beschrijving	Type	Actie
18. Woning: keramische pannen (niet verdacht)	Overige ruimte of materiaal	-

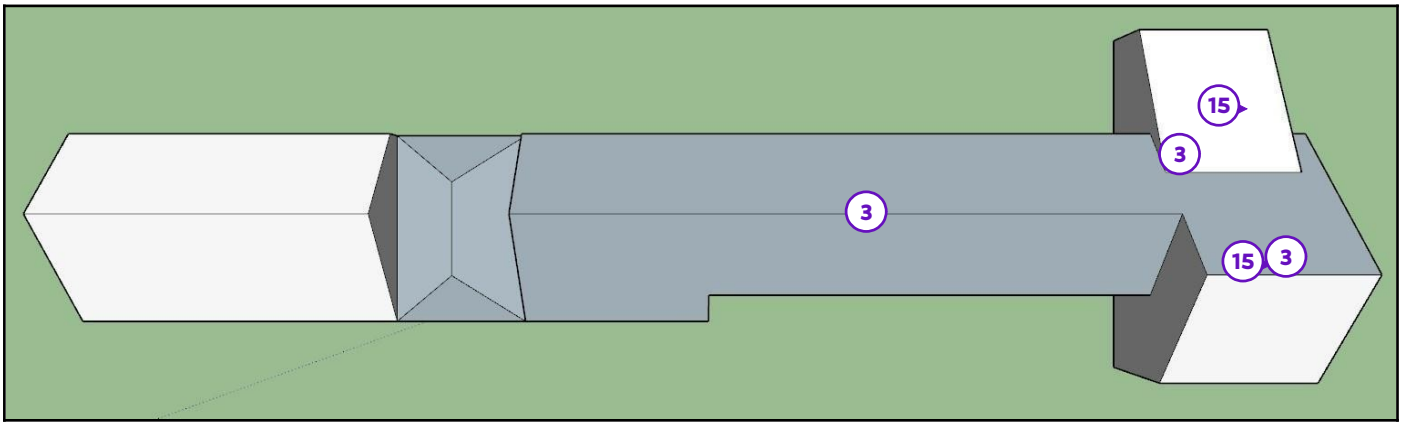
Plan 1.10: dakplan schouw

Beschrijving	Type	Actie
3. woning : Schouw	Beperking	-
15. woning :Rookgaskanaal (niet verdacht)	Overige ruimte of materiaal	-

Uitleg van de asbestdeskundige: De binnenkant van de schouw is niet waarneembaar. De schouw bevat binnenin mogelijk een asbestcement rookgaskanaal. Laat dit onderzoeken bij eventuele werken.

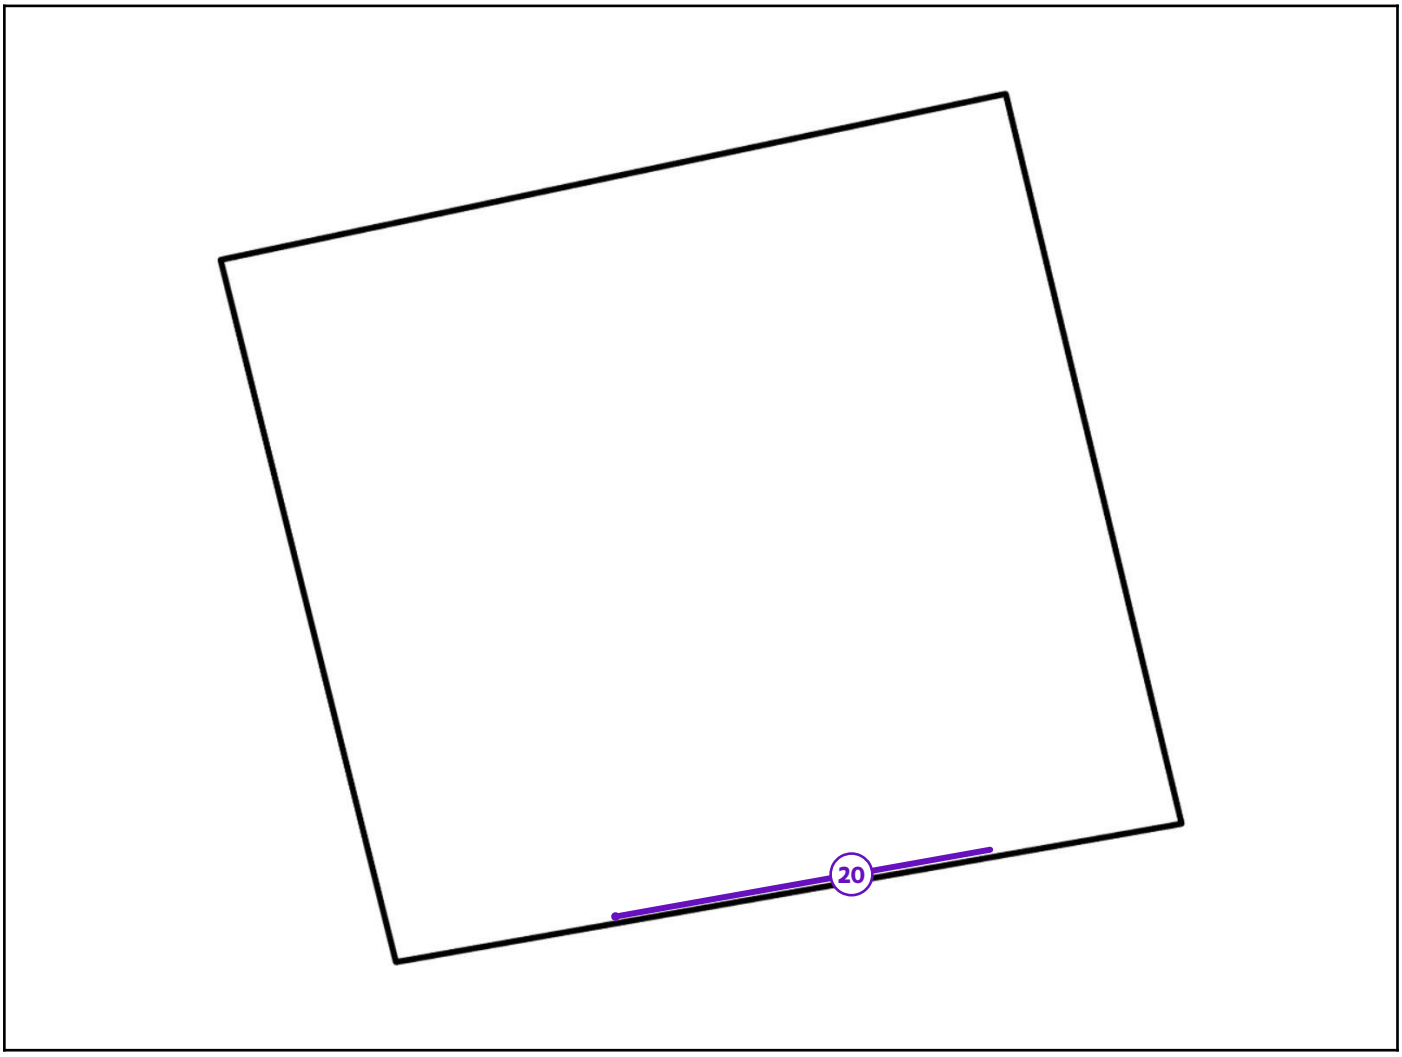
Plan 2.1: Constructie tuinhuis plan

Beschrijving	Type	Actie
20. alle gebouwen : Mastiek (niet aanwezig)	Overige ruimte of materiaal	-

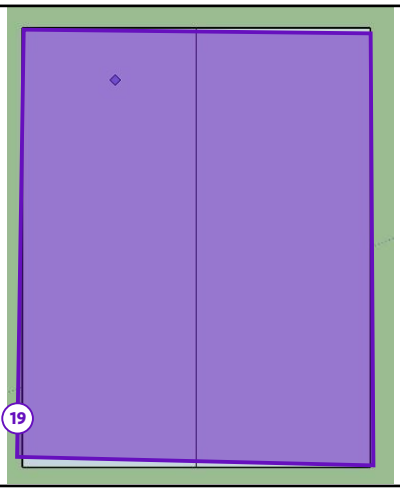
Plan 2.2: dakplan tuinhuis onderdak

Beschrijving	Type	Actie
19. tuinhuis : Onderdak (niet waarneembaar)	Overige ruimte of materiaal	-

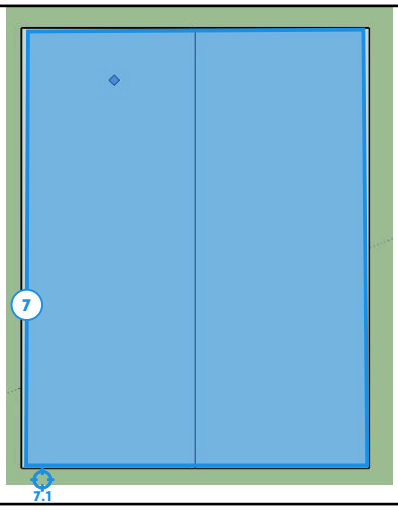
Plan 2.3: dakplan tuinhuis kopie

Beschrijving	Type	Actie
7. tuinhuis: roofing	Geen asbest	-
7.1 Code: 357327 monster 9	Puntmonster	-

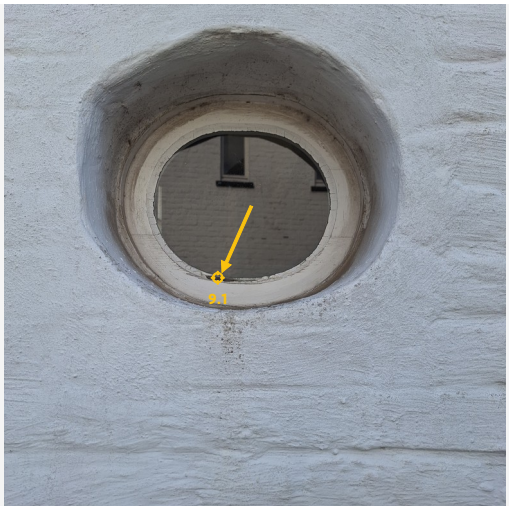
Fiche 9: woning: Mastiek

Geen asbest

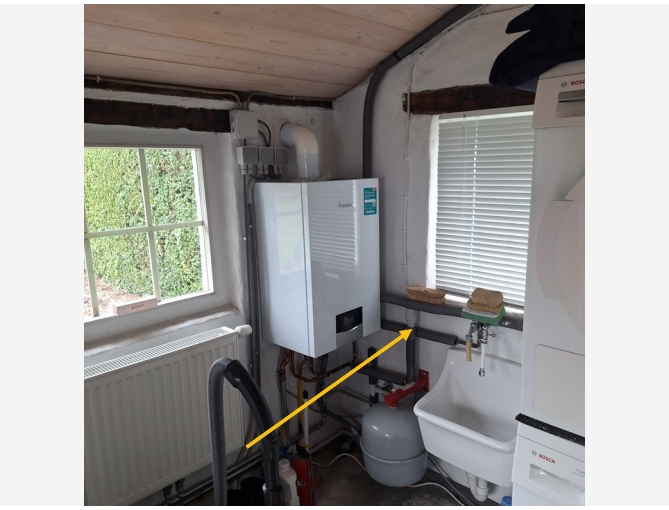
Fiche 16: woning : Leidingisolatie (niet verdacht)

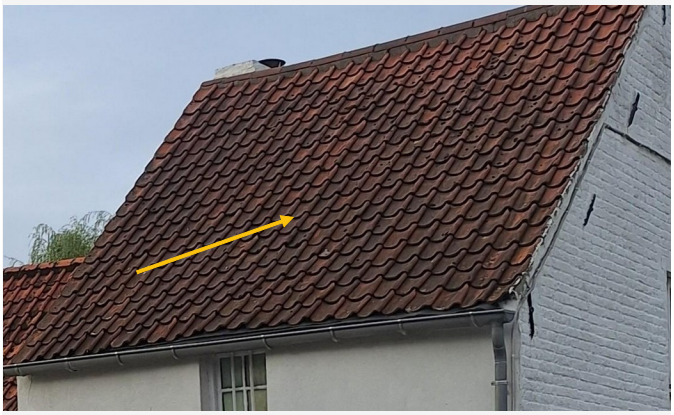
Fiche 18: Woning: keramische pannen (niet verdacht)
