Asbestinventarisattest

Frederik Burvenichstraat 232, 9050 Gent

Attestnummer : **20260826-000481.000**
Uitgegeven op : **26.08.2026**
Geldig tot : **26.08.2031**

Niet-asbestveilig

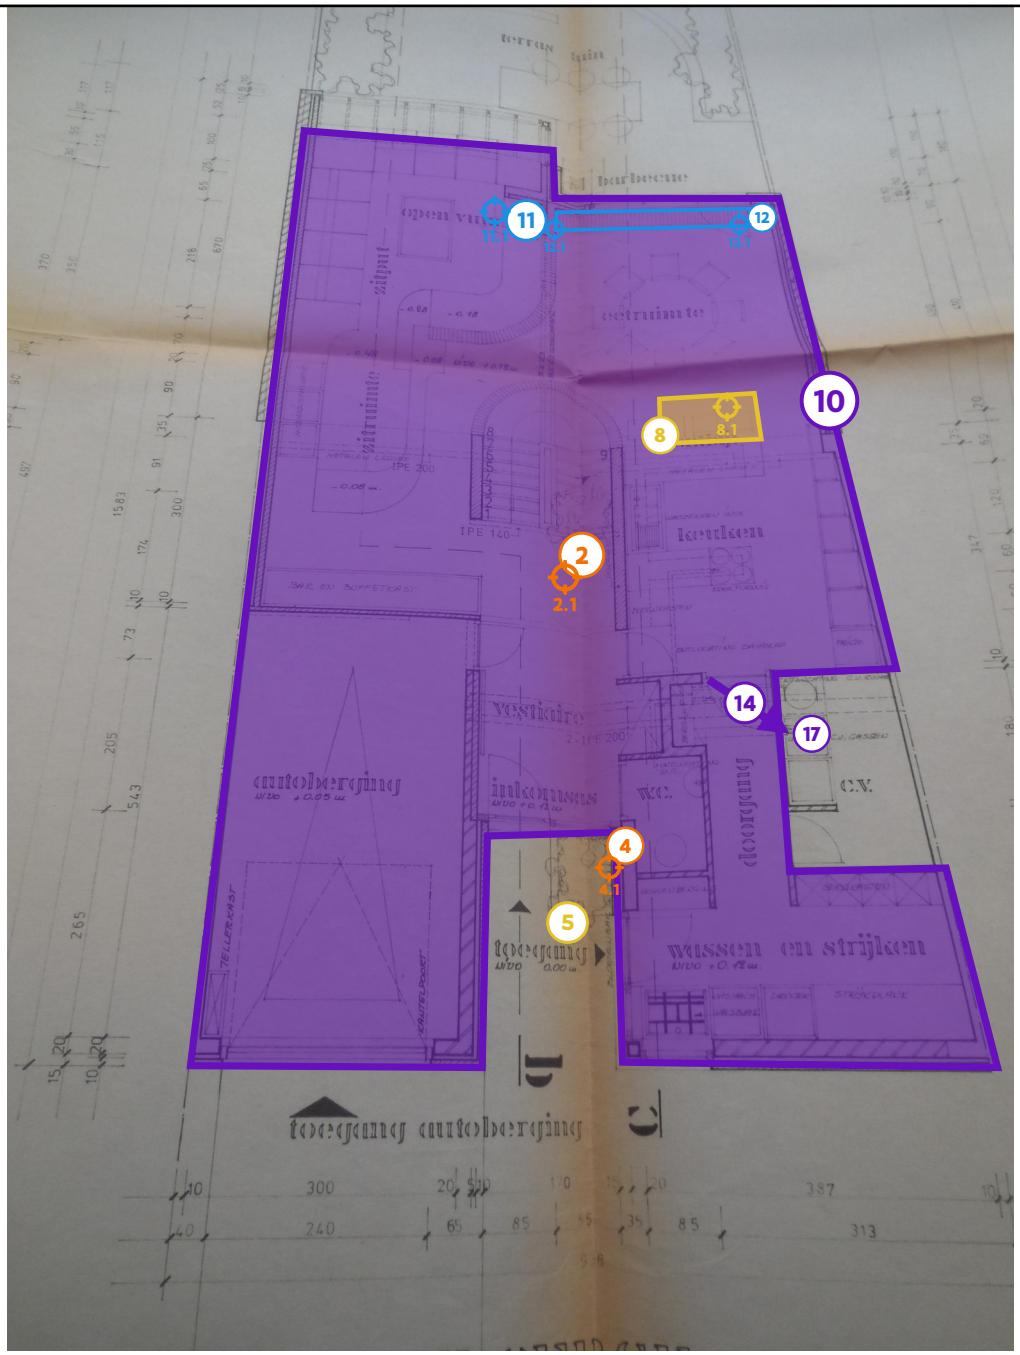
Plan 1.1: Plan woning gelijkvloers

Alle afdichtingsmateriaal aan ramen en deuren is uit silicone

Alle leidingisolatie in het CV lokaal is PE isolatie

2. Buizen verlichtingsarmatuur traphal	Asbestmateriaal	Verwijderen
2.1 Code: MM06	Puntmonster	-
4. Verluchtingsbuis WC	Asbestmateriaal	Maatregelen nemen
4.1 Code: MM08	Puntmonster	-
5. Afvoerbuis regenwater	Asbestmateriaal	Zorgvuldig beheren
8. Doorvoerkokers lichtstraat	Asbestmateriaal	Zorgvuldig beheren
8.1 Code: MM07	Puntmonster	-
10. Ruimte achter verlaagde plafonds	Advies	-
11. Koord kachel living	Geen asbest	-
11.1 Code: MM09	Puntmonster	-
12. Cementering convectorput	Geen asbest	-
12.1 Code: MM10	Mengmonster	-
14. Rookgaskanaal CV ketel	Overige ruimte of materiaal	-
15. Afdichtingsmateriaal ramen & deuren	Overige ruimte of materiaal	-
17. Materialen aan stookketel	Overige ruimte of materiaal	-
19. Leidingisolatie CV lokaal	Overige ruimte of materiaal	-

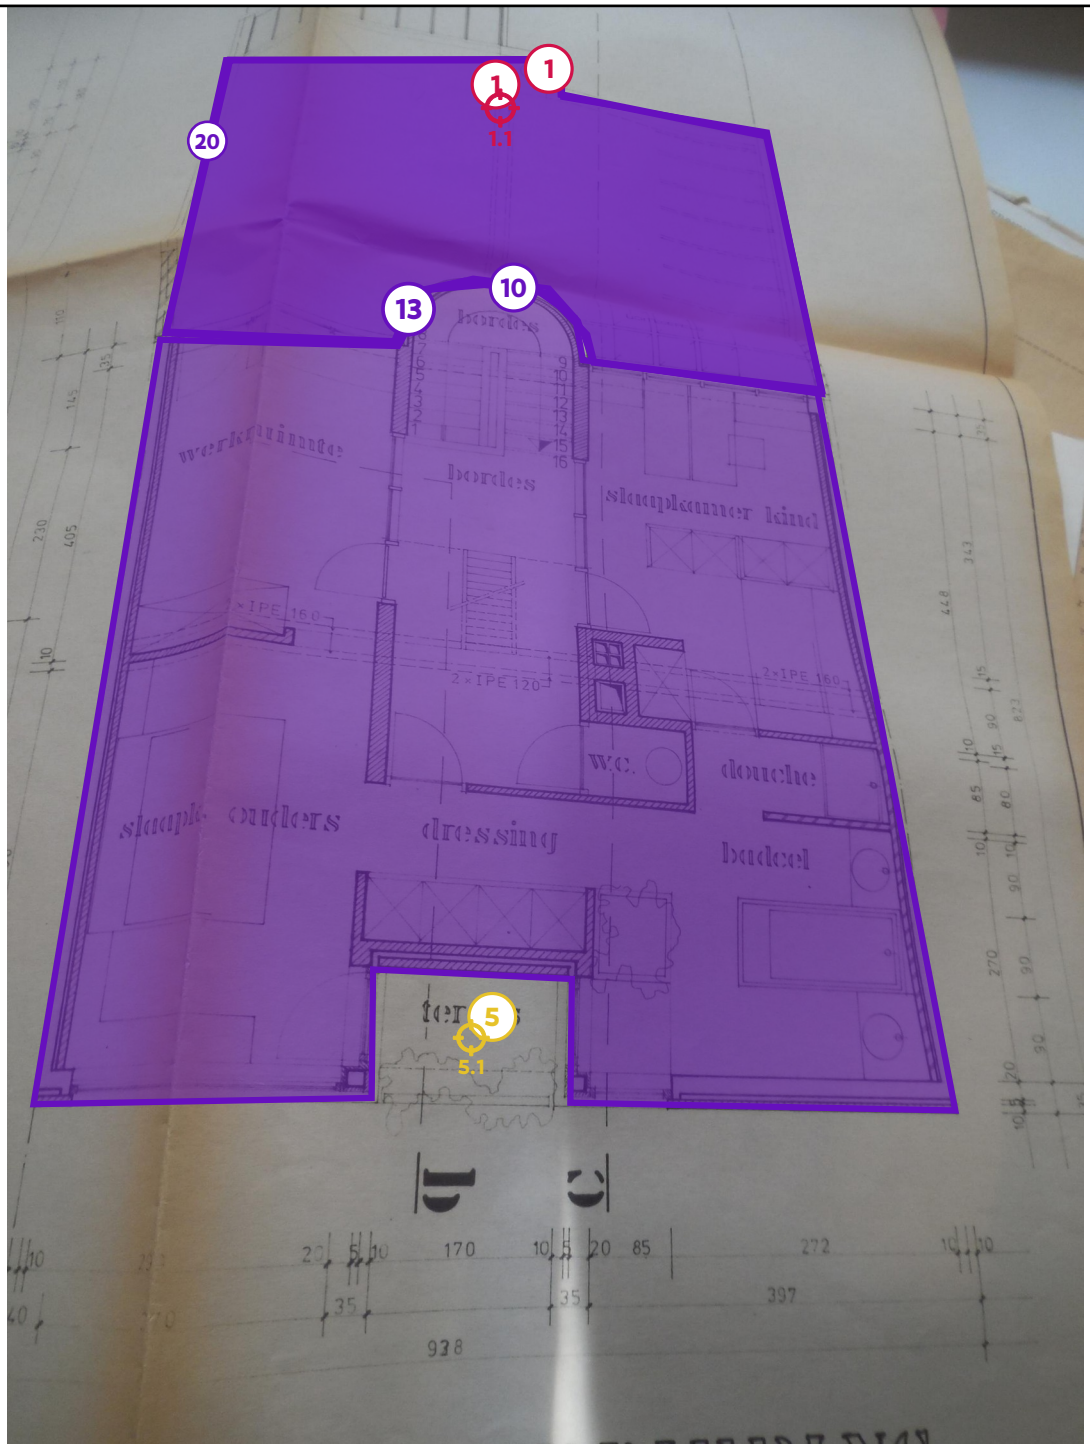
Plan 1.2: Plan woning verdieping 1

Alle afdichtingsmateriaal aan ramen en deuren is uit silicone

1. Rookgaskanaal houtkachel + BBQ	Asbestmateriaal	Dringend verwijderen
1.1 Code: MM04	Puntmonster	-
5. Afvoerbuis regenwater	Asbestmateriaal	Zorgvuldig beheren
5.1 Code: MM05	Puntmonster	-
10. Ruimte achter verlaagde plafonds	Advies	-
13. Dakbedekking platte daken	Overige ruimte of materiaal	-
15. Afdichtingsmateriaal ramen & deuren	Overige ruimte of materiaal	-
20. Materialen onder de dakbedekking platte daken	Overige ruimte of materiaal	-

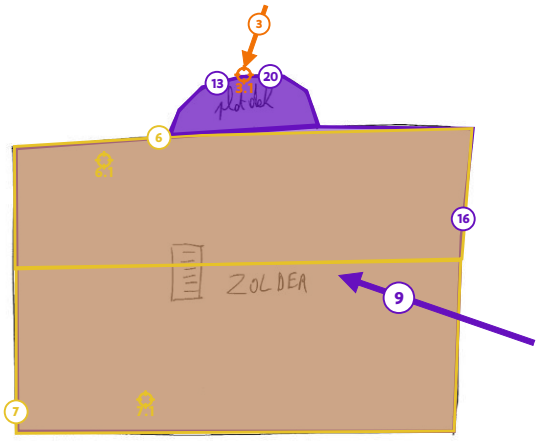
Plan 1.3: Plan woning verdieping 2

Alle afdichtingsmateriaal aan ramen en deuren is uit silicone

Beschrijving	Type	Actie
3. Buis uitsprong plat dak	Asbestmateriaal	Verwijderen
3.1 Code: MM03	Puntmonster	-
6. Onderdak schuin dak woning achterzijde	Asbestmateriaal	Zorgvuldig beheren
6.1 Code: MM02	Puntmonster	-
7. Onderdak schuin dak woning voorzijde	Asbestmateriaal	Zorgvuldig beheren
7.1 Code: MM01	Puntmonster	-
9. Schouw	Beperking	-
13. Dakbedekking platte daken	Overige ruimte of materiaal	-
15. Afdichtingsmateriaal ramen & deuren	Overige ruimte of materiaal	-

16. Dakbedekking schuine daken	Overige ruimte of materiaal	-
20. Materialen onder de dakbedekking platte daken	Overige ruimte of materiaal	-

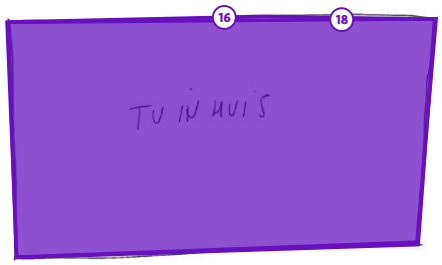
Plan 2.1: Plan tuinhuis

Alle afdichtingsmateriaal aan ramen en deuren is uit silicone

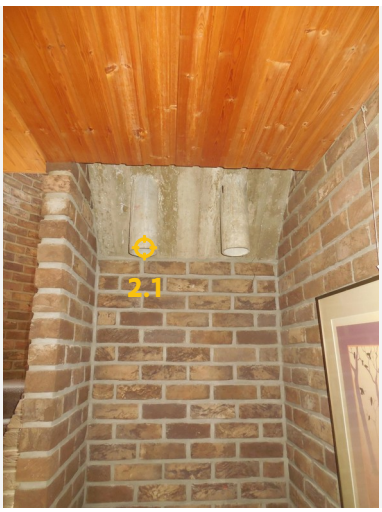
Fiche 2: Buizen verlichtingsarmatuur traphal

Eindbeoordeling materiaalrisico	Verhoogd materiaalrisico en/of verhoogde kans op vezelvrijgave

Gebondenheid	Categorie 1: hechtgebonden in oorsprong
Asbestsoort (vezeltype)	Crocidoliet aanwezig
Asbestconcentratie	Laag (< 50%)
Afschermingsgraad van het gehele materiaal	Geheel of deels vrij aan de binnenlucht, maar geen contact met binnenluchtstromen
Toestand van het materiaal	Licht beschadigd, licht verweerd. Intacte calciumsilicaatplaat of materiaal met categorie 3-gebondenheid

#	Type	Referentie	Resultaat
2.1	Puntmonster	MM06	Crocidoliet, Chrysotiel

Beschrijving	Buizen verlichtingsarmatuur traphal
Omgeving	Binnen
Primaire drager	Vaste trap, vaste ladder
Asbestmateriaal	Buis, koker, leiding, pijp, doorvoer
Bindmiddel van asbestmateriaal	Cement
Gebondenheid op basis van bindmiddel	Hecht
Hoeveelheid (lengte - omtrek - dikte - aantal)	• 0,50 m - 23,00 cm - 1,00 cm - 1 stuk • 0,50 m - 23,00 cm - 1,00 cm - 1 stuk
Totaal volume	0,002 m^3
Eenvoudig bereikbaar	Ja
Bevestigingswijze	• Geklemd
Identificatiemethode	Een monstername door de asbestdeskundige met laboanalyse door een asbestlabo.
Destructieve handeling voor identificatie	Nee

Verwijderen

- Verwijder dit asbestmateriaal zo snel mogelijk. Volg de toestand goed op.
